白云钟落潭东莞市南博物业管理有限公司白云分公司“2·19”一般其他伤害事故调查报告

2025年2月19日13时49分许，广州市白云区钟落潭镇长腰岭村广州华南商贸职业学院宿舍7栋楼下绿化带树木修剪作业场地发生一起其他伤害事故，造成1人死亡。

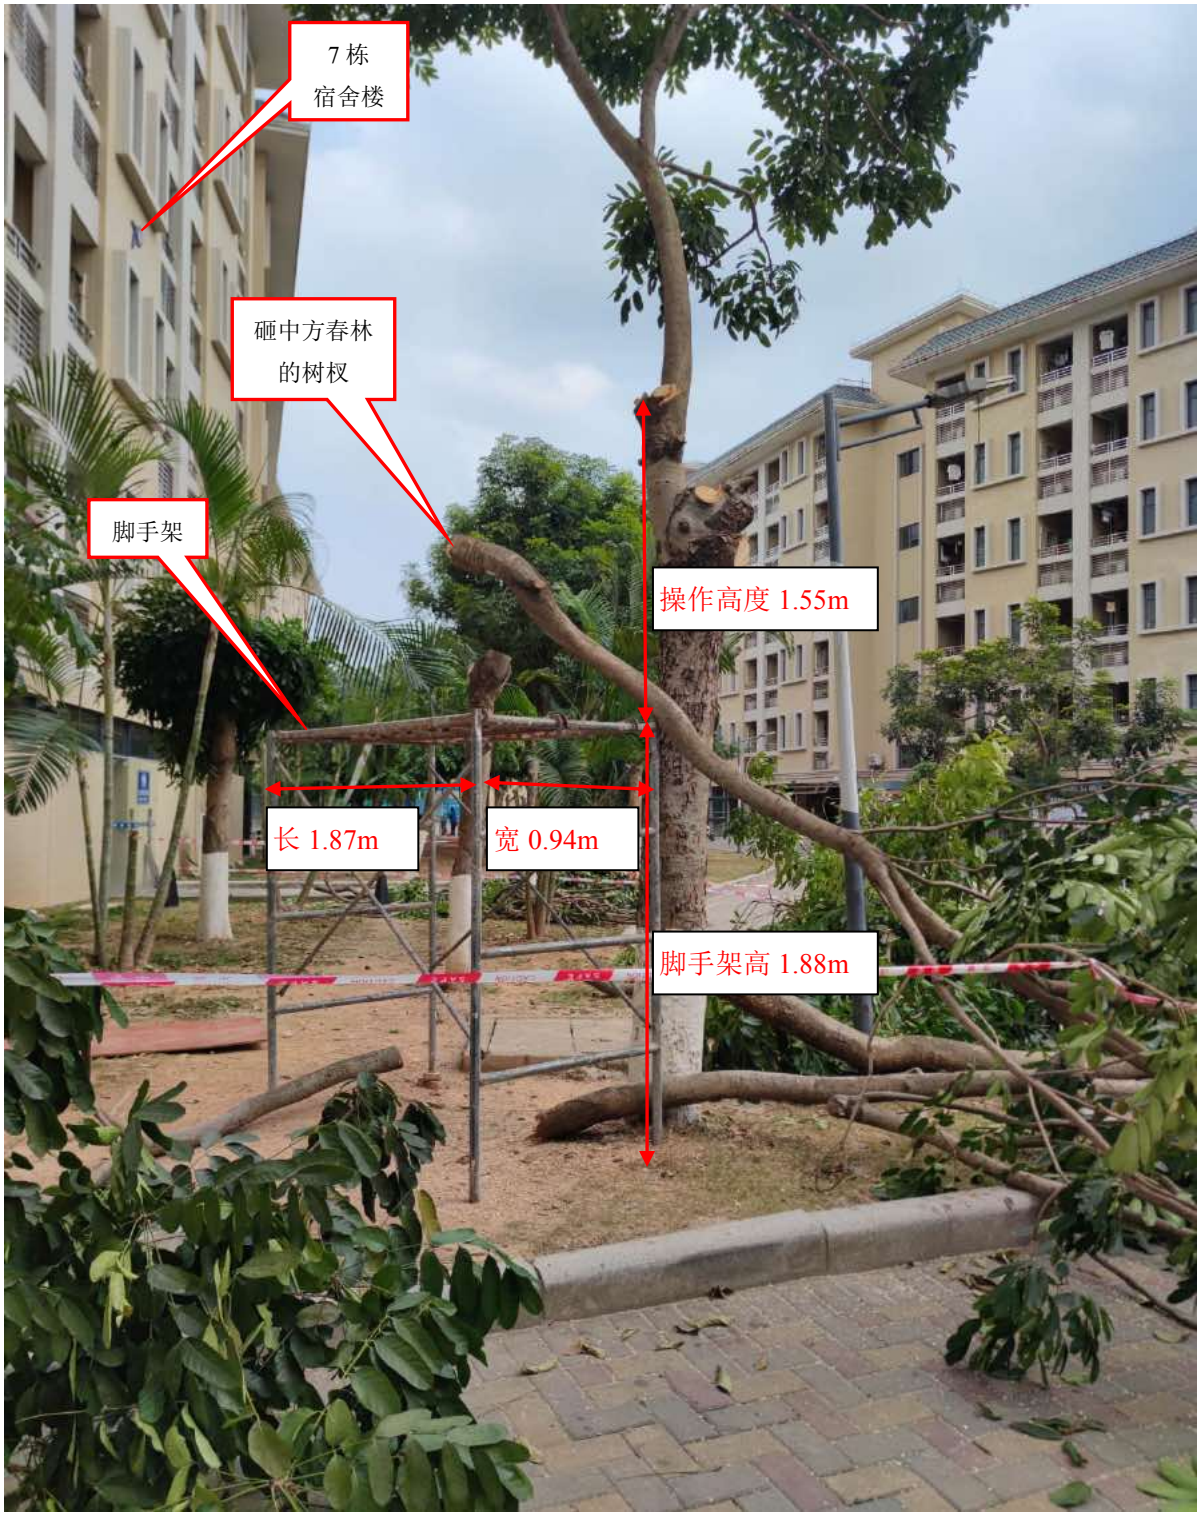
图 3 事发现场

2.作业人员使用的脚手架高约 1.88 米，长约 1.87 米，宽约 0.94 米，涉事树杈截断口距离地面高度约为 3.43 米。（图 3）

（一）作业场所存在事故隐患。涉事作业场所为广州华南商贸职业学院宿舍7栋楼下绿化带树木修剪作业场地，作业任务为修剪过于茂密且横生的树杈树枝，包括使用汽油链锯对口径较粗的树杈进行截锯，在截锯位置较高的树杈时，采取站在脚手架上操作的方式。现场所使用的脚手架高约1.88米，而涉事树杈截锯口离地高度达3.43米，作业人员站在该脚手架上仍未达到合适的操作位置，需身处树杈截锯口下方，双手托举汽油链锯向上操作，

且未采取有效措施固定被锯树杈，导致作业现场存在树杈截断掉落、打击伤害作业人员的事故隐患；同时，该脚手架上四周无安装防护栏且现场未采取任何安全防护措施，存在作业人员坠落的事故隐患。

（四）南博物业广州分公司要深刻吸取事故教训，牢固树立“安全第一，预防为主，综合治理”的方针，坚持“管生产经营必须管安全、管业务必须管安全”的原则，认真落实“四不放过”要求，组织全员警示教育会，完善树木修剪作业管理规定，落实安全风险分级管控和事故隐患排查治理双重预防机制，严格规范劳动防护管理工作。加强对从业人员的安全教育培训，告知从业人员存在的安全风险，监督、教育从业人员严格执行本单位的安全生产规章制度和安全操作规程。认真开展安全隐患排查治理工作，加强对作业现场的安全管理，及时消除安全隐患，杜绝类似事故再次发生。（由钟落潭镇人民政府督促落实）
