东莞聚兴智能设备有限公司“8·1”

一般物体打击事故调查报告

广州市黄埔区生产安全事故调查组

二〇二一年九月

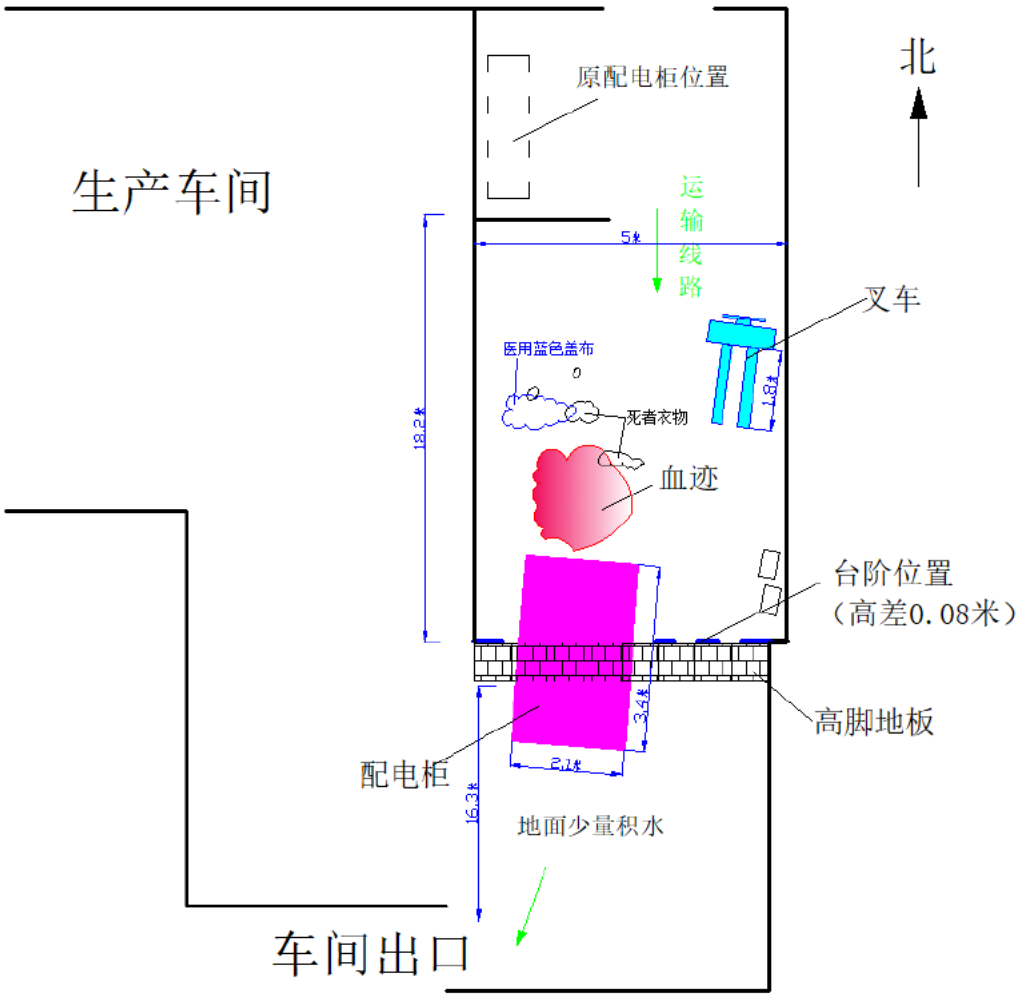
3.配电柜尺寸为：3.4米×2.1米×0.65米（长×高×宽），配电柜重量约600kg，配电柜下部设有10个支撑脚，最南侧贴地处的支撑脚已变型。

4.配电柜上方有一件蓝色净化服，东侧有2个原蚀刻线配件，南侧地面有积水，西侧为隔墙，北侧有一滩血迹（血迹面积约2平方米）、血迹上有3块PVC板（救援时垫脚用）和一件T恤，北侧还有一条牛仔裤、一双皮鞋、三双手套、一块医用蓝色盖布。配电柜东北侧约2米有1台300公斤级手推式叉车，叉车货叉朝南，货叉长度1.8米。

5.配电柜下部沿东西方向铺有一条高架地板，高架地板单块尺寸为：0.6米×0.6米×0.045米（长×宽×厚），高架底板南北两侧地面高差为0.08米。
