弋江白马义柏晶圆与半导体精密载具设计与制造项目“5·5”一般触电伤害事故调查报告

弋江区政府调查组

2023年9月19日

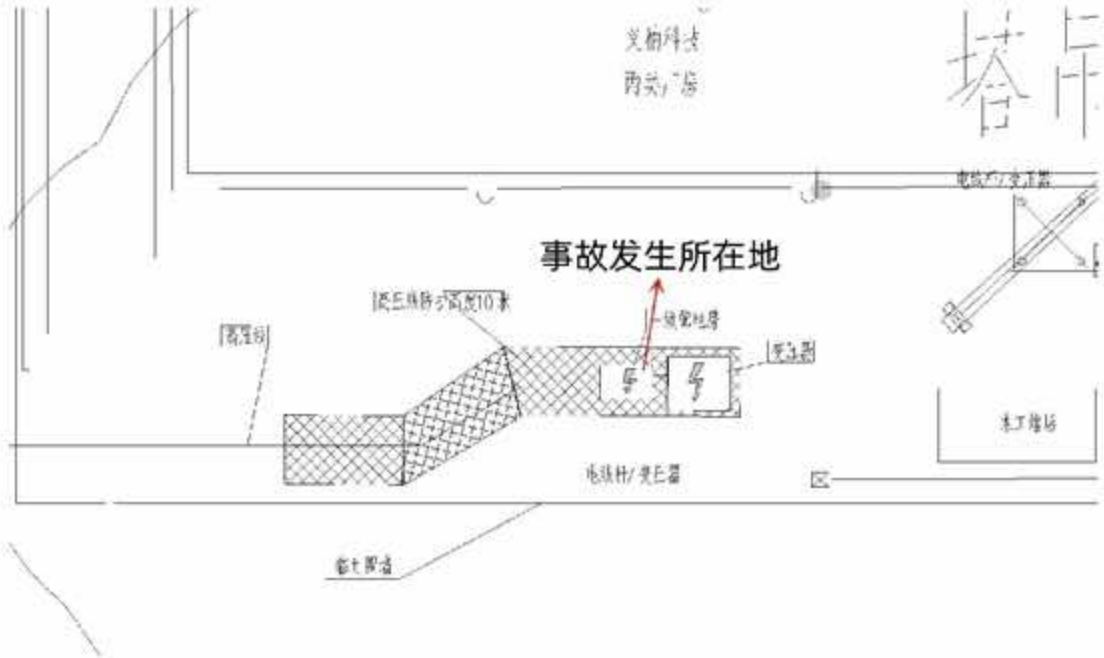
图 2 事故现场图

5月5日清晨白马街道境内阴有雨，早上8点左右雨渐停后，顺安架业班组长文*组织普工陈**、王**对5月4日实施的断电高压防护拆除工作散落于地面的钢管及毛竹实施清理归集，文*安排工作任务后即离开现场至一号楼内检查室内施工脚手架拆除完成情况。现场由两名工人自行实施清理作业，作业过程中，王**发现高压防护脚手架上有一根近6米长的已拆解的钢管横放置在脚手架上，其在未采取任何触电防护措施的情况下徒手攀爬至脚手架约4米高的脚手架中间层，在抽取该根钢管时，钢管末端受力翘起触碰到上方高压电线，引发触电，王**被电击后，面腹部向下摔落地面。

高压防护脚手架位于1#厂房南侧，脚手架呈东西走向，东西长45米，高度为10米，脚手架距离1#厂房外墙线最远处为17.8米，最近处为14米，距离临时围墙最近为3.2米，最远为8.2米。

顺安架业普工王**安全意识淡薄，对作业过程中存在的安全风险未有效辨识，在明知高压带电的情况下，违章作业，在未穿戴绝缘防护用品的情况下，擅自攀爬防护架清理已完成拆解的钢管，不慎触碰到高压线，是此次事故发生的直接原因。
