嘉定工业区上海佳冷冷弯科技股份有限公司“11·25”一般起重伤害事故调查报告

嘉定区生产安全事故调查组

2026 年 1 月 28 日

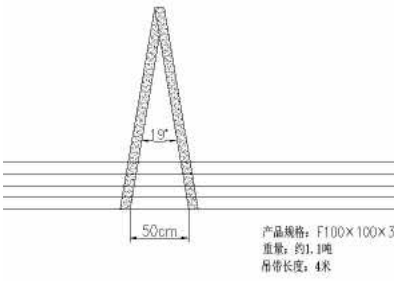
图 4 吊装示意图

吊运作业时使用两根吊装带穿过钢管底部后拴挂在起重机挂钩上（见图4）。

佳冷公司通常采用两根吊装带对钢管进行（吊篮式提升）吊运，将两条吊装带分别放置在钢管重心下方的两侧，两根吊装带分开约 50 厘米，然后将吊装带的两端挂在吊钩上，起吊后吊装

带受力张紧将钢管吊起。佳冷公司在日常吊运钢管的作业过程中，未按照《JB/T 8521.1-2007》要求对成对使用的吊装带使用隔离装置，在吊运的钢管过长、起吊高度不足的情况下，吊运过程中易发生吊装带吊点移动、钢管碰撞、旋转、重心偏移。

佳冷公司要深刻吸取本次事故教训，切实增强安全生产工作的责任感，进一步健全本单位的安全生产规章制度、完善行车地操工安全操作规程，压实各级、各类人员的安全生产责任，确保本单位的安全生产规章制度和安全操作规程能够严格执行。要认真组织开展隐患排查治理工作，进一步加强日常安全生产检查，在全公司开展事故隐患全面摸排，充分辨识潜在的危险，及时发现并消除生产作业过程中的各类安全事故隐患。要加强对从业人员的安全生产教育培训工作，增强安全培训的针对性，确保从业人员具备必要的安全意识及安全生产知识。要对吊装、动火、临时用电等危险作业安排专门人员进行现场安全管理，确保操作规程的遵守和安全措施的落实，坚决防止类似事故再次发生。
