重庆北碚渝晖机械厂
“8·24”一般机械伤害事故调查报告

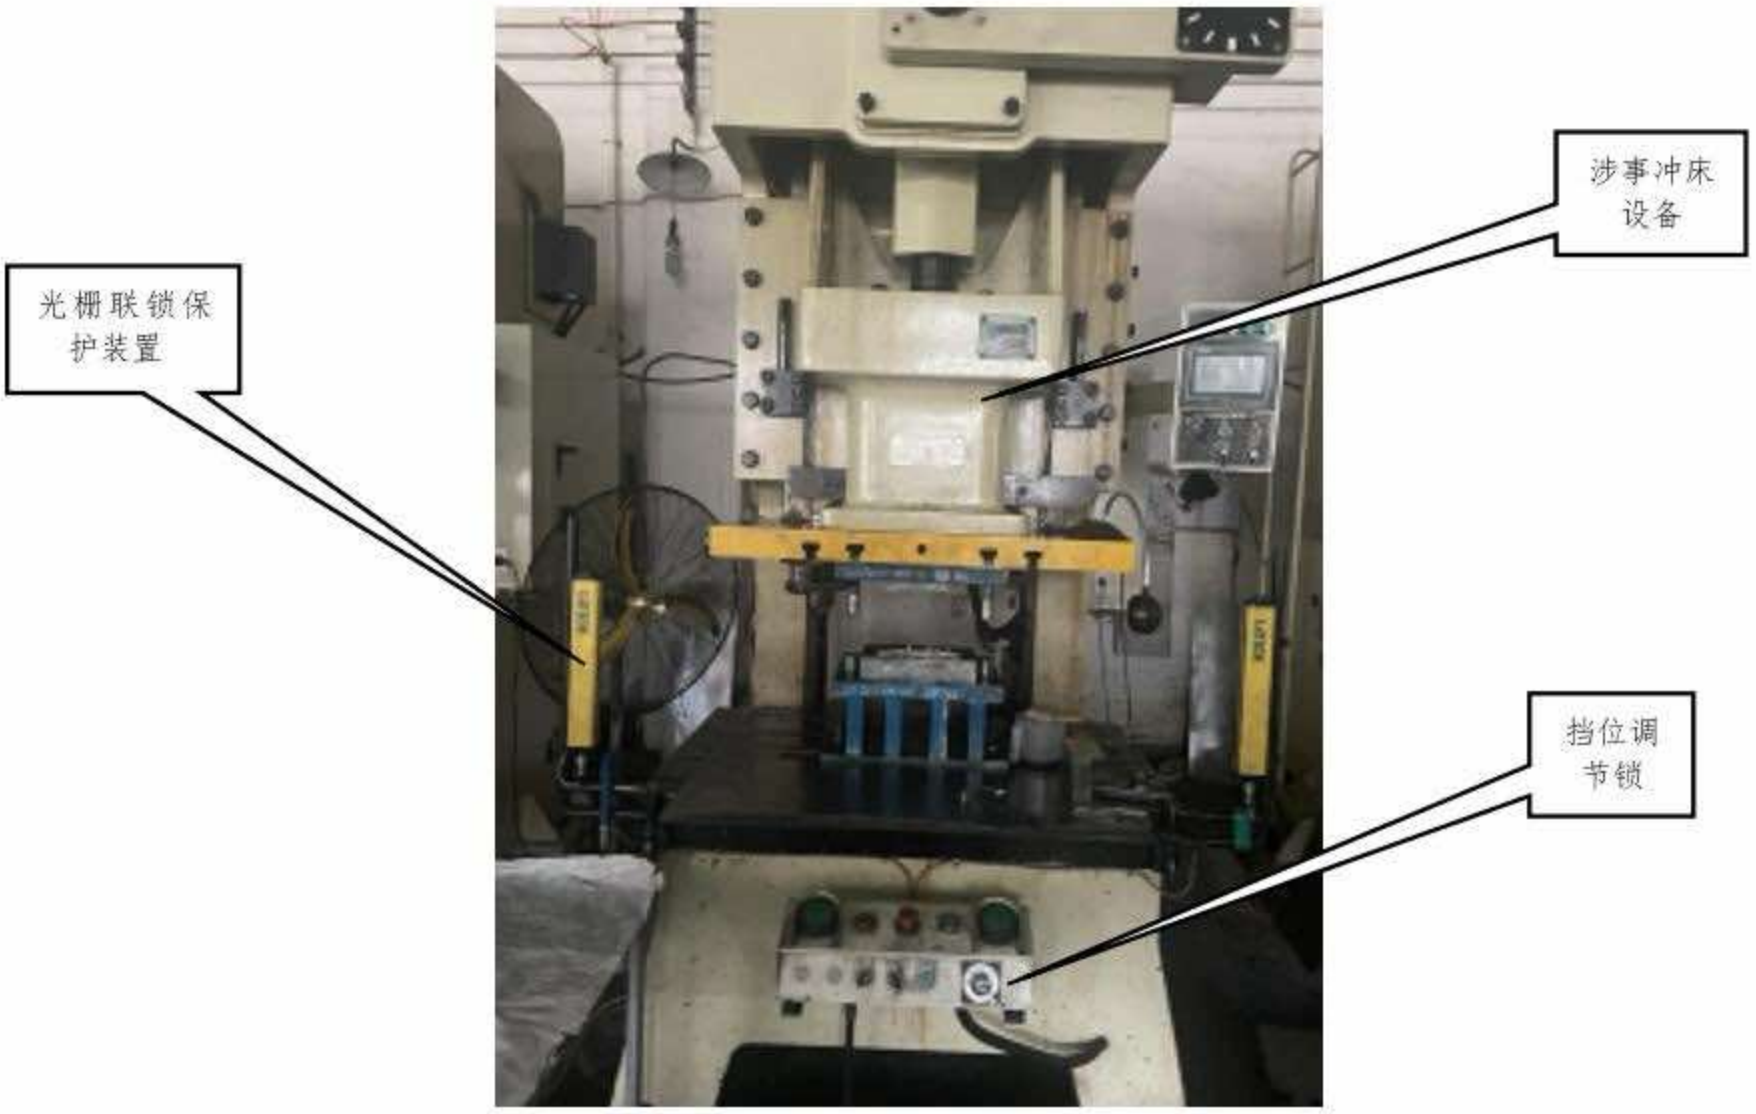
图1 事故冲床设备现场示意图

事故现场（见图1、图2）位于渝晖机械厂冲床车间，涉事冲床设备正面设置有光栅联锁保护装置以及挡位调节锁，挡位调节锁有“寸动”、“安全-行程”等挡位。

“寸动”挡位用于调模，如果工人操作滑块没有到达上死点，必须在寸动档进行调整，脚踏开关闭合时，滑块动作，脚踏开关松开时，滑块立即停止，此挡位情况下光栅联锁保护失效；挡位调节锁调到“安全-行程”挡位位置时，光栅联锁保护生效，当滑块在下降过程中，如发现有意外情况（如人身体任一部位伸进红外线区域），可使滑块立即停止于下死点前任何位置。

经事故调查组询问有关人员和现场勘查，事发时涉事冲床设备未发现故障。涉事冲床光栅联锁保护装置需操作工人手动调至“安全-行程”档，否则联锁保护不能生效。根据廖*梅描述：当时受伤时是伸左手放件，而未使用专业工具（磁夹）放件。经事故调查组综合分析认定，该起事故直接原因和间接原因如下：

操作工廖*梅未确认冲床光栅联锁保护装置挡位处于“安全-行程”挡位位置，且未使用专业工具（磁夹）进行放件操作，导

致左手被冲床滑块挤压受伤，是本次事故的直接原因。其行为未按照本单位《冲床安全操作规程》第4条和第7条[1]的规定操作，违反了《中华人民共和国安全生产法》第五十七条[2]的规定。

（一）渝晖机械厂要深刻吸取事故教训，进一步加强生产经营单位安全生产管理工作，落实企业安全生产主体责任，加强对从业人员的安全生产教育和培训工作，保证从业人员具备必要的

安全知识，掌握本岗位的安全操作规程，并按章操作；要加强车间现场风险识别和隐患排查治理力度，采取技术和管理措施，及时发现并消除事故隐患。
