# 黄埔九佛“4·7”一般机械伤害事故调查报告

黄埔区生产安全事故调查组

**2025** 年 **7** 月

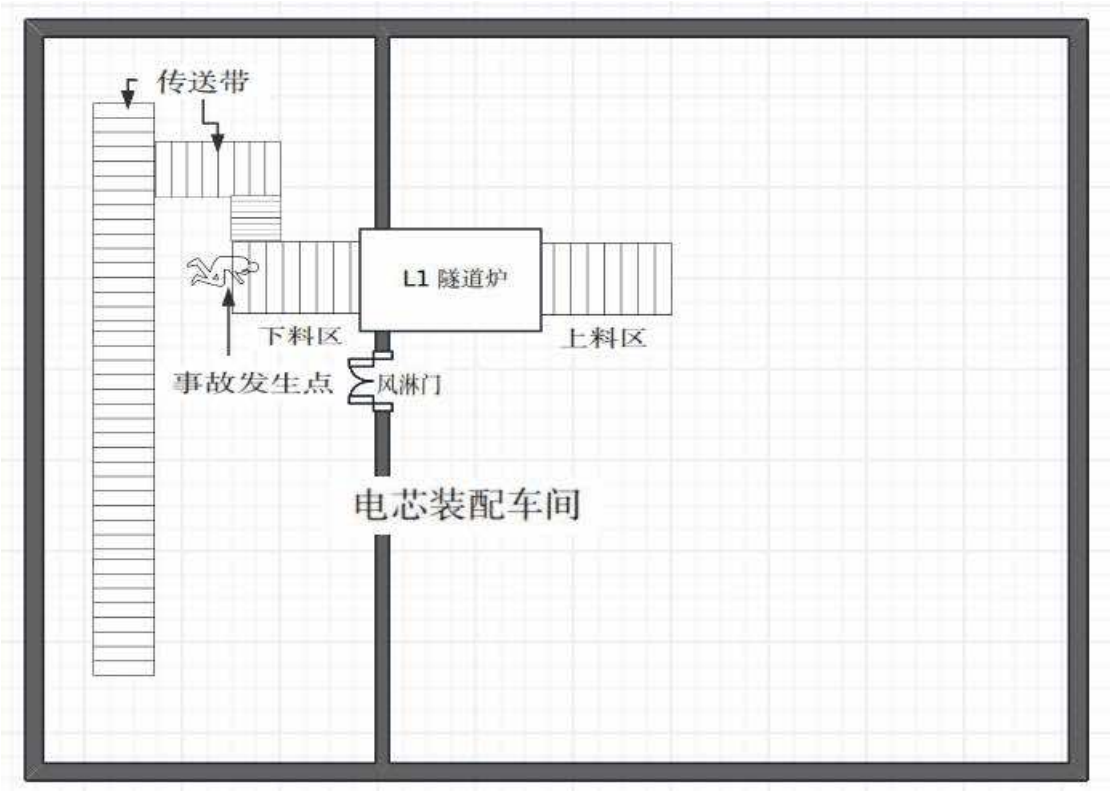
图1 事故位置示意图

〔2025〕执一2号，拍摄了现场照片。事故现场位于孚*公司电芯装配车间L1隧道炉下料区；下料区中间位置设置了一套自动下料装置，用于将装有电芯的托盘从隧道炉出口转运至后续流水线设备上。自动下料装置配有一个托盘夹爪，用于抓取、搬运托盘，托盘夹爪为金属材质，采用电动机驱动，托盘夹爪沿自动下料装置上的导轨运行，现场勘验时托盘夹爪处于行程最西侧并处于提升状态（事故发生时托盘夹爪处于下降状态，因救援需要升起至当前位置）；托盘夹爪正下方有一个电芯的托盘，托盘上插有多张麦拉纸，部分麦拉纸处于翘起状态（非正常状态）。

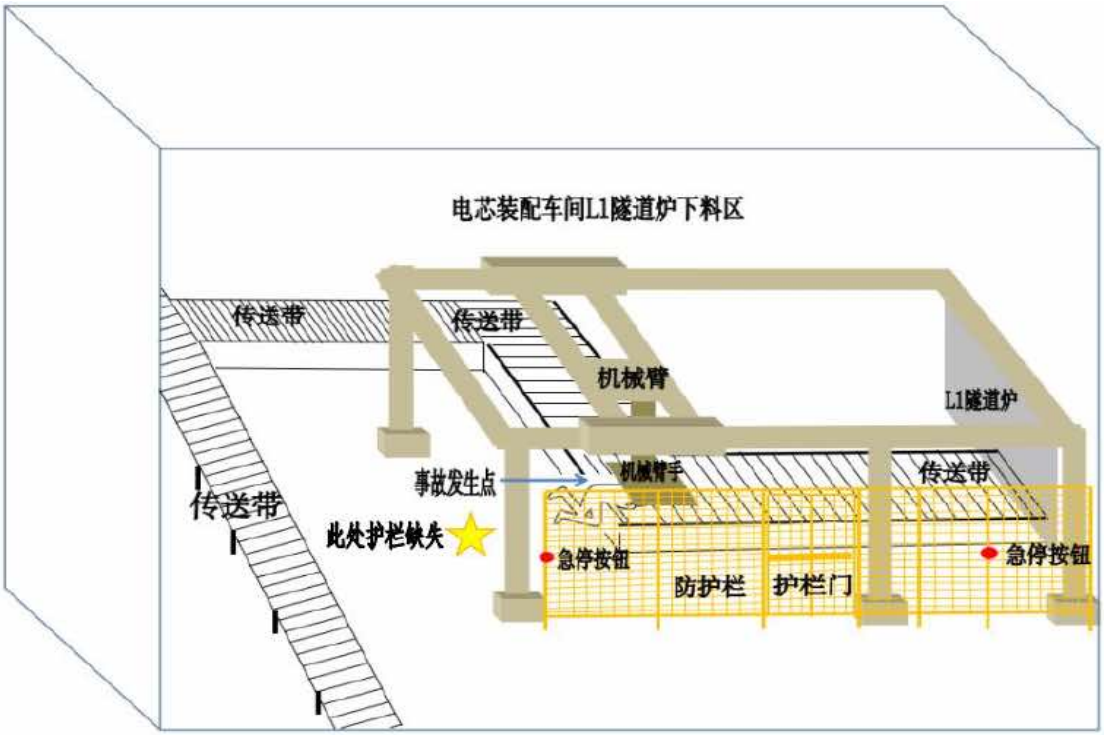
图 2 事故现场情况示意图

3时42分，又出现麦拉纸异常翘起，张*松本次却没有先停止机械手运行，而是直接通过隧道炉下料区防护栏的西侧缺口位置进入隧道炉下料区域，站在电芯托盘旁，弯腰将翘起的麦拉纸再次摆回去（上半身处于电芯托盘上方）。

3时43分，下料区机械手正常运行至电芯托盘上方，并向下抓取电芯托盘，向下运行过程中，机械手压在了张*松的背部，并将张*松胸部压在了电芯托盘上。因机械手在运行时力量较大，张*松被压住后无法自行脱困。

本次事故的直接原因是员工违章冒险作业。张*松在处置电芯托盘内的麦拉纸异常时，没有按照规定（《隧道炉操作规程》第 4.4、4.5 款）“先停机、后作业”，在机械手正常自动运行的情况下，从机械手防护栏缺口处进入机械手作业区域，并在机械手运行区域处理麦拉纸异常。在处理麦拉纸异常时被向下运行的机械手压住背部，张*松上半身卡在机械手和电芯托盘之间，导致其受挤压窒息死亡。

1.隧道炉下料区域安全防护装置存在缺陷。隧道炉下料区西侧缺少防护栏，人员可以通过隧道炉下料区西侧自由出入机械手运行区域，并且西侧防护栏缺口处亦未设置光栅等其他安全防护措施，人员进入机械手作业区域，机械手不能联锁停止。

要深刻汲取本次事故的教训，亡羊补牢，及时完善设备的安全措施，确保设备防护设施齐全有效；作为设备生产厂家，应从本质安全角度出发，进一步提升设备的安全性能，如设备可增加防碰撞或异常联锁保护等安全功能，从设计和制造环节降低安全风险；加强对设备安装、调试等环节的安全管控，做好事故防范措施，避免此类事故再次发生。
