紫金县安全生产委员会办公室

紫金县蓝塘镇“1·15”三冶集团河源工程项目部触电一般事故调查报告

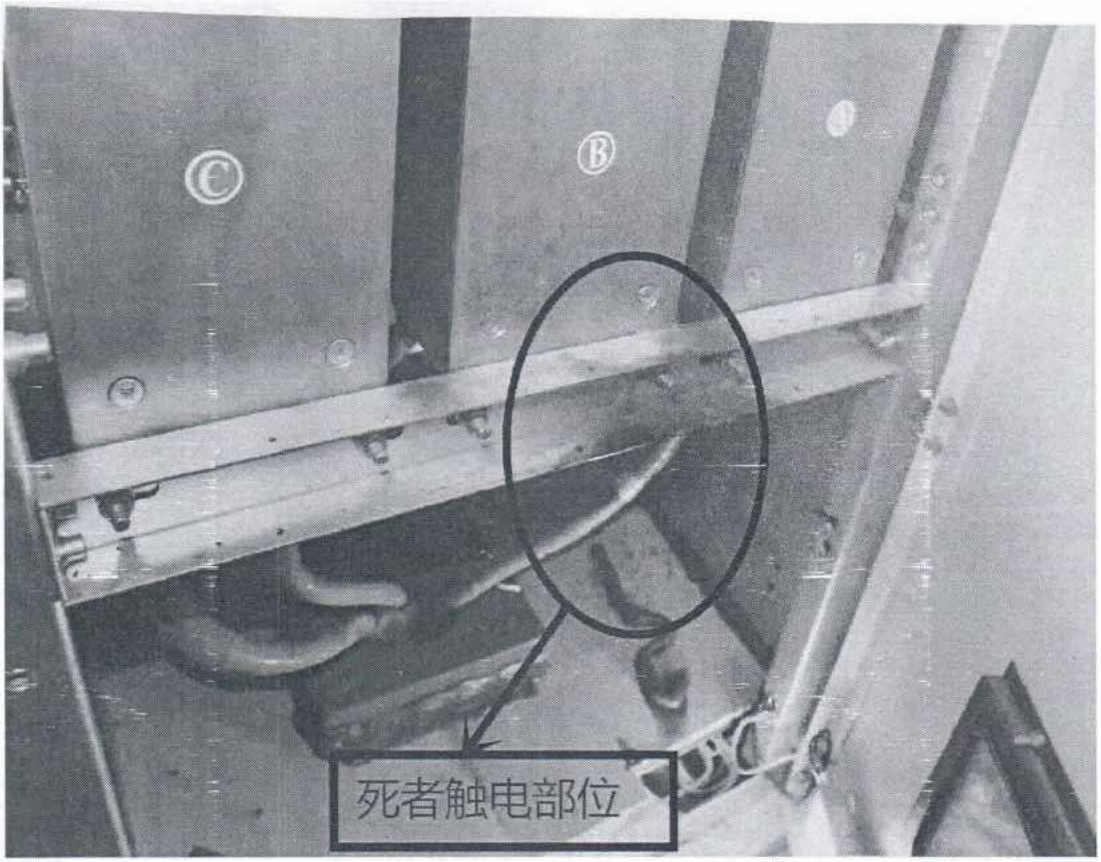
7时40分许，项目部电气项目负责人李*接河源德润钢铁有限公司电气工程师电话报告称：调试中的水系统跳闸停电了，李*接报后立即赶往现场查看原因。途中打电话通知项目部安全员马上前往水泵房配电室查看；张*到达水泵房配电室，发现配电室防火门已经打开，钥匙插在门锁上，高**躺在1号配电室内配电柜后排通道地板上，张*上前查看喊话，高**没有回应；张*立即向李*汇报现场情况，并拨打120急救电话和110报警电话。李*立即打电话向项目部负责人报告情况，并电话通知相关人员启动触电事故应急救援预案，组织人员前往救援。

事故发生时高**位于1号配电室内西侧配电柜后排通

道地板上。该配电室内有2排配电柜，发生触电事故的西侧

一排配电柜，长度约15米，配电柜距离西侧墙体距离约1.5米，其中第5个编号205AH1#的配电柜发生触电事故。高**当时身上没有穿戴劳保用品，触电后呈俯卧位趴在地上，头部左枕顶部和右手腕不慎触碰配电室编号205AH1#号配电柜内中层带电金属材料。

电室防火门进入配电室寻找个人物品，没有按要求穿戴劳动保护用品，安全意识淡薄，未按操作规程要求与高压带电设备保持足够安全距离，导致不慎触电造成意外死亡。

（一）施工单位应加强配电房管理和员工的安全教育管理。

中国三冶集团有限公司河源钢铁炼钢工程项目经理部应吸取该意外事故教训，加强配电室各项安全管理措施，提高专职安全员安全管理职责意识，加强员工的安全教育培训和节假日期间安全管理，切实提高员工的安全防范意识，防止意外事故发生。
