重庆北碚**小区**栋电梯拆除项目
“10·10”一般机械伤害事故调查报告

“10·10”一般机械伤害事故调查组

2025年1月7日

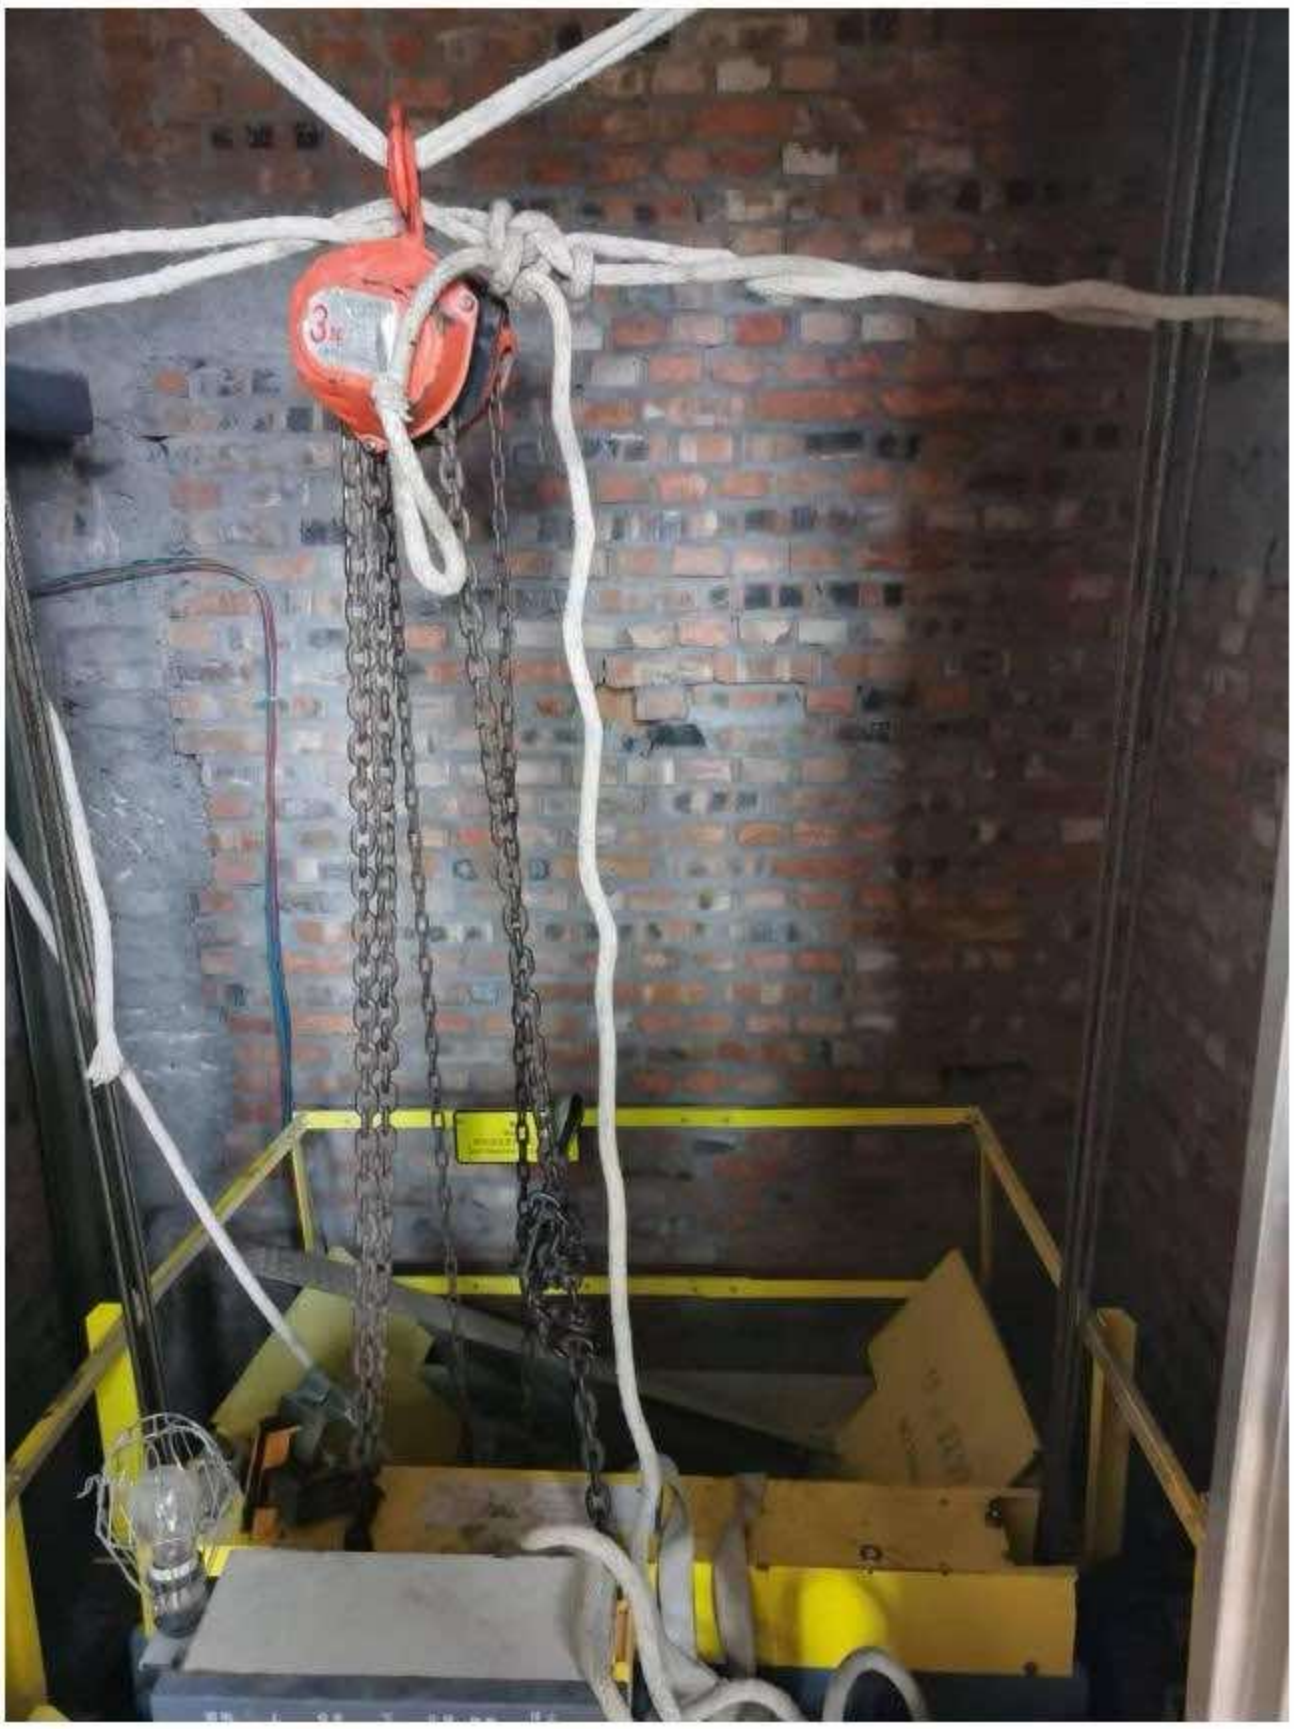
图 1 别墅电梯一楼层门、轿厢

1.事故发生现场位于**小区**栋别墅内，电梯轿厢停靠在一

楼层门的中间位置;电梯轿厢和对重框分别被2个手拉葫芦固定。

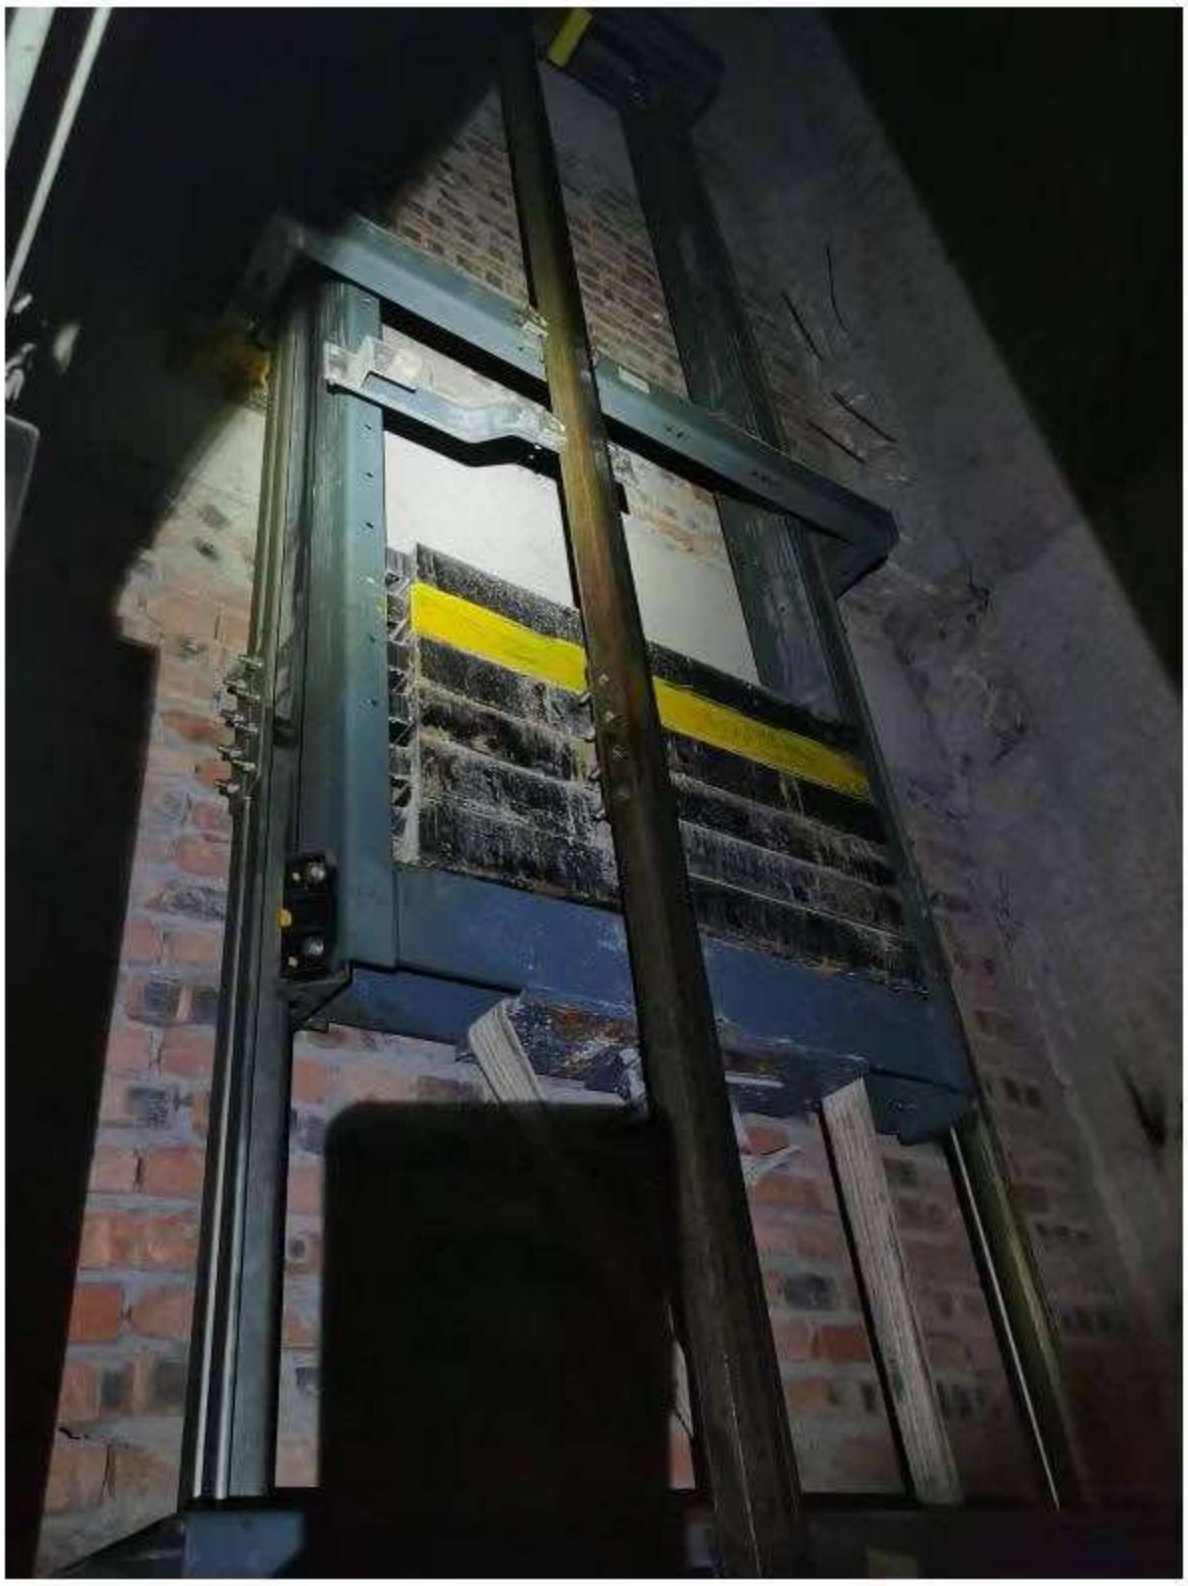
图 3　电梯对重框

2.电梯井道底部和别墅负二层地面堆放着已拆除的对重块。事发时已拆除15块对重块，剩余6块。

2.电梯拆除过程中，电梯对重框重量减少导致对重框与轿厢失去平衡，电梯轿厢下降，刘*杳在未确认安全的情况下，跨出电梯轿厢，被下降的电梯挤压，是事故发生的另一直接原因。
