天津河西天津瑞江菜市场有限公司“4·15”一般高处坠落事故调查报告

编制单位：河西区政府事故调查组

编制时间：2025 年 6 月 12 日

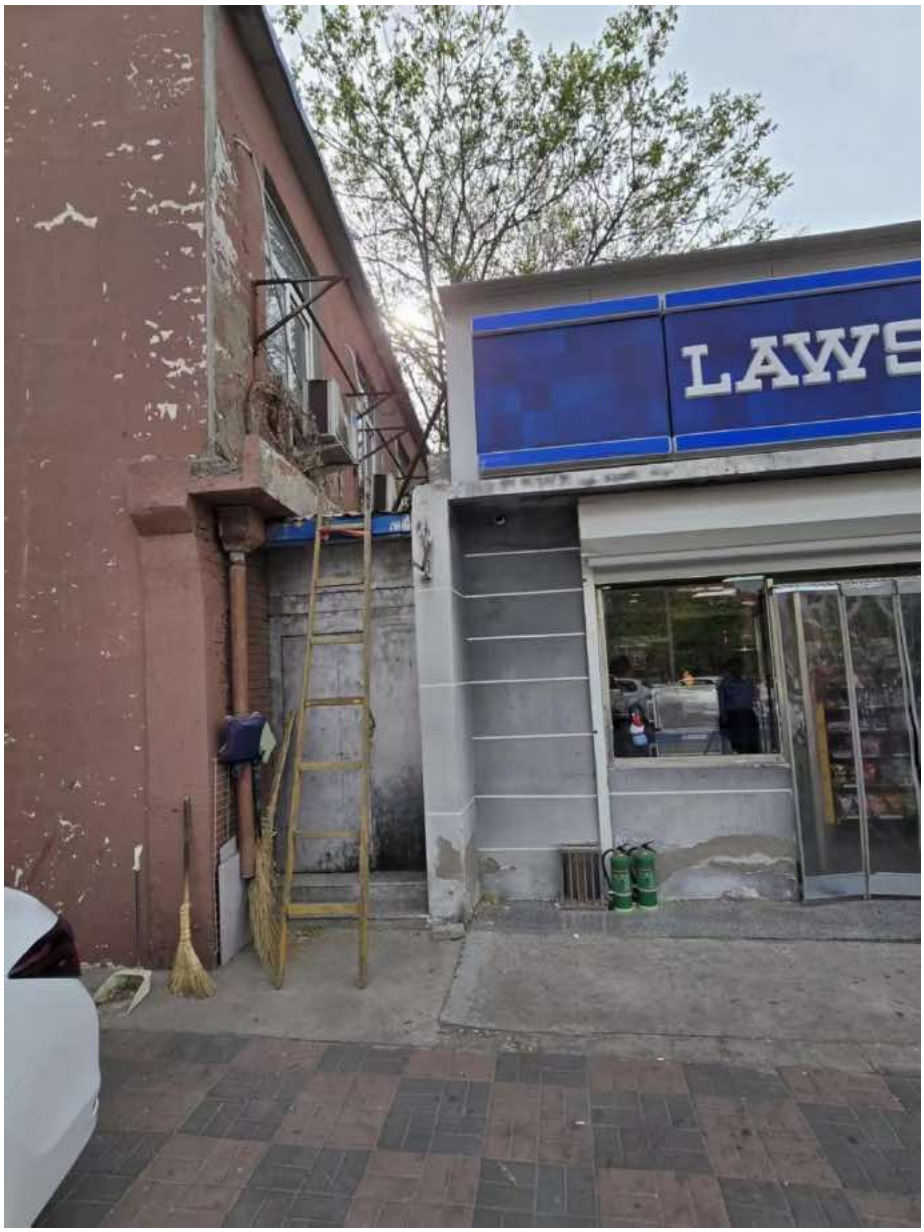
图 1 顶棚阳光板破裂（室内视角）

4月15日8时左右，孙某、林某某、李某某三名工人到达东长盛市场准备开展顶棚清污作业，孙某和李某某先后借助木梯爬上东长盛市场旁罗森便利店的屋顶，又借助便利店屋顶的金属梯爬上东长盛市场顶棚，8时07分左右，孙某不慎踩到顶棚上的阳光板，阳光板破裂后孙某失稳坠落到距离顶棚3.9米的菜市场二层东侧办公区地面上。

图 2 罗森便利店旁木梯

图 3 便利店屋顶金属梯

事故调查组根据现场勘验、调查询问，综合分析认定：孙某在未取得高处作业特种作业操作证，未佩戴安全帽、安全带等劳动防护用品，不具备安全生产条件[1]的情况下借助梯子爬到距坠落基准面 3.9 米的瑞江菜市场东长盛市场顶棚开展清污作业，不慎踩到阳光板导致阳光板破裂，致其失稳坠落受伤是事故发生的直接原因。

（一）瑞江公司要建立健全并落实各项安全生产管理制度，依法依规开展生产经营活动。一是要落实安全生产主体责任，加强作业现场的安全管理，配齐配强现场安全管理人员，落实各项安全管理制度，加强风险辨识。二是要加强对承包方的安全管理，禁止将项目发包给不具备安全生产条件的单位和个人，对承包方加强统一协调管理，签订安全管理协议，定期开展隐患排查，将承包方作业人员纳入本单位安

全生产教育培训体系。三是要对作业现场涉及的特种作业操作人员资质情况进行专项检查，严禁无证人员违规进行特种作业，防范和遏制事故发生。四是完善生产安全事故报告机制，发生生产安全事故后，事故现场有关人员应当立即报告本单位负责人，单位负责人接到事故报告后，应当迅速采取有效措施，组织抢救，防止事故扩大，并立即如实报告负有安全生产监管职责的部门。
