娄底经开区娄底市世融建筑劳务有限公司“9•5”一般高处坠落事故调查报告

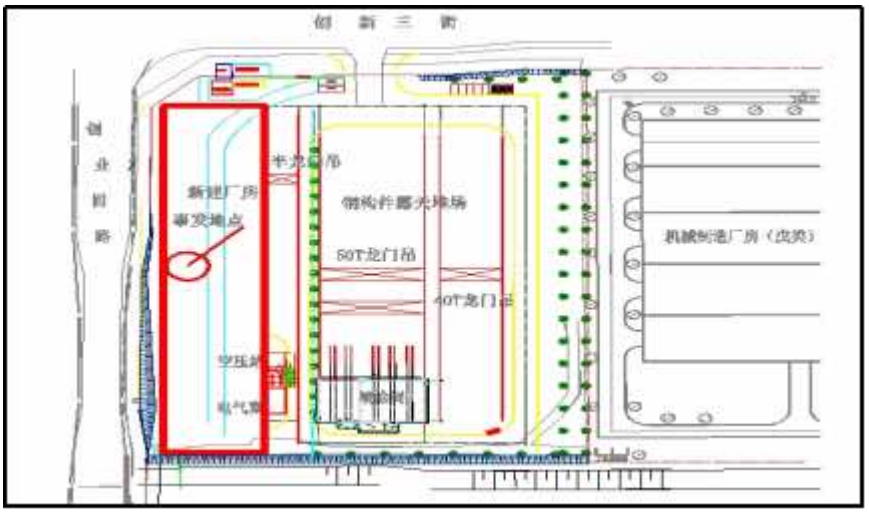
事故发生地点

事故发生在娄底经济技术开发区第二工业园，湖南涟钢特种新材料有限公司厂区以北，创业四路以东，创新三路以南，湖南涟钢机电设备制造有限公司以西，湖南涟钢建设有限公司新建厂房内（由于事故瞒报，以下照片为事故发生后3个月补拍，与事发时的情形存在一定差异）。

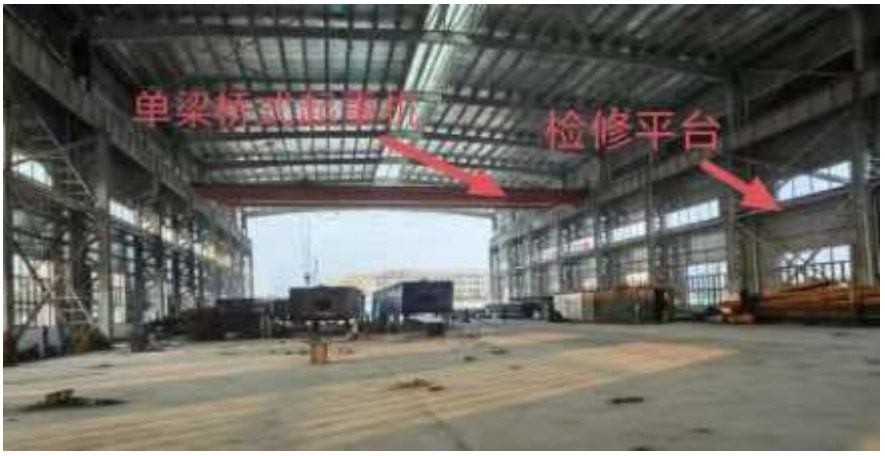
事故发生厂房内部图

厂房为全钢门式钢架结构，长192m、宽51m、高21m，是湖南涟钢建设有限公司自建项目——涟钢建设公司钢箱外场建设项目的主体工程，事故发生时，已完成主体工程施工和验收。厂房在8m高度处设置有安装检修平台，在15m高度处安装有单梁桥式起重机。

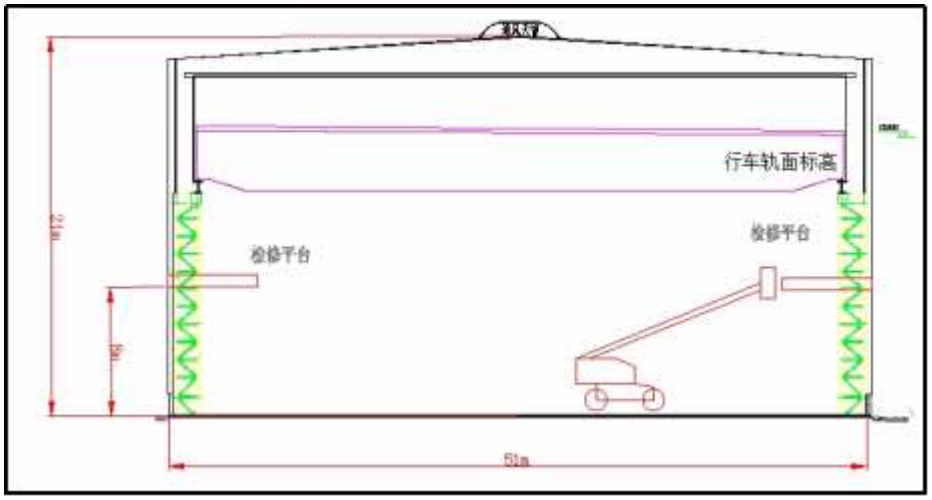
事故发生时情形

10时15分，厂房内传来一声异响，宋某异跑回厂房查看，发现许某龙仰面平躺在地，尚有意识，安全帽掉落一旁，身上未系安全带，有血迹；高空作业车长臂伸举，平台围栏打开，离地约8m，距厂房检修平台0.5m。至此，事故已发生。

（一）直接原因。经调查询问、现场勘验、专家论证，此次事故的直接原因是许某龙未佩戴安全防护用具（安全带）高处作业，违规越过高空作业车操作台护栏，不慎坠地身亡。
