福建省泉州市欣佳酒店“3·7”坍塌事故调查报告

国务院事故调查组

2020年7月

事故调查组认定，**福建省泉州市欣佳酒店“3·7”坍塌事故是一起主要因违法违规建设、改建和加固施工导致建筑物坍塌的重大生产安全责任事故。**

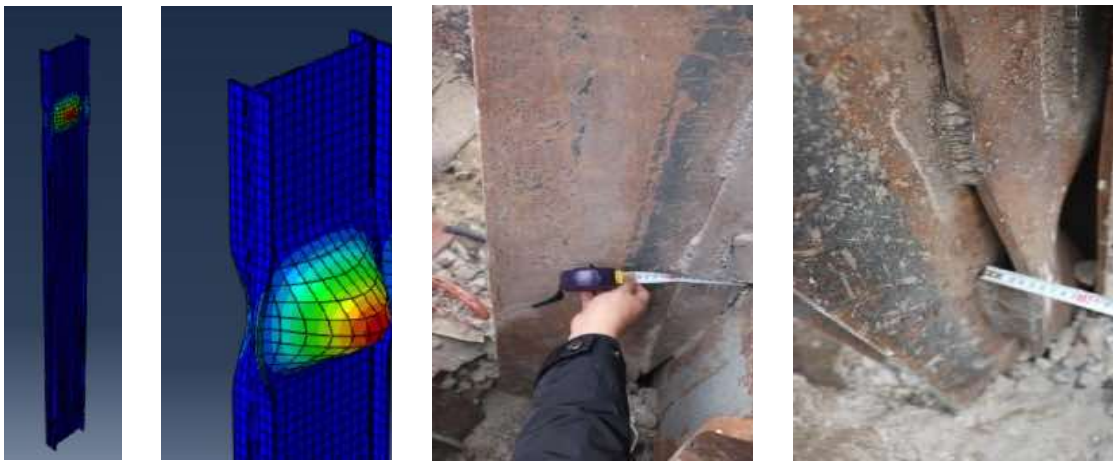
图4 钢柱板件局部鼓曲缺陷

上午，装修工人在对1根钢柱实施板材粘贴作业时，发现钢柱翼缘[①]和腹板[②]发生严重变形（见图4），随即将情况报告给杨金锵。杨金锵检查发现另外2根钢柱也发生变形，要求工人不要声张，并决定停止装修，对钢柱进行加固，因受春节假期和疫情影响，未实施加固施工。3月1日，杨金锵组织工人进场进行加固施工时，又发现3根钢柱变形。3月5日上午，开始焊接作业。3月7日17时30分许，工人下班离场。至此，焊接作业的6根钢柱中，5根焊接基本完成，但未与柱顶楼板顶紧，尚未发挥支撑及加固作用，另1根钢柱尚未开始焊接，直至事故发生。

(a)模型　(b) 局部放大(4倍)　(c) 现场照片①　(d) 现场照片②

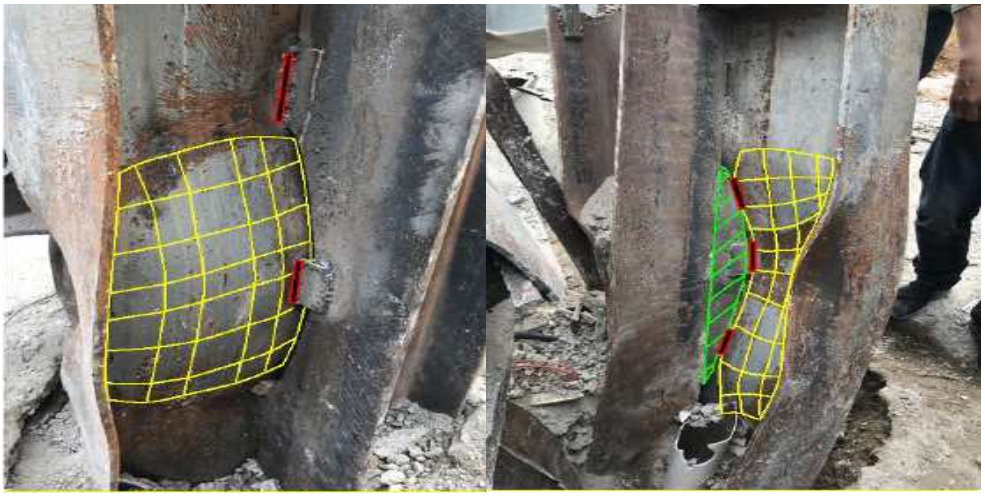
图 5　C6 钢柱屈曲变形与加固焊接情况

增加夹层导致建筑物荷载超限。该建筑物原四层钢结构的竖向极限承载力是52000千牛[①]，实际竖向荷载31100千牛，达到结构极限承载能力的60%，正常使用情况下不会发生坍塌。增加夹层改建为七层后，建筑物结构的实际竖向荷载增加到52100千牛,已超过其52000千牛的极限承载能力，结构中部分关键柱出现了局部屈曲[②]和屈服损伤[③]（见图5），虽然通过结构自身的内力重分布仍维持平衡状态，但已经达到坍塌临界状态，对结构和构件的扰动都有可能导致结构坍塌。因此，建筑物增加夹层，竖向荷载超限，是导致坍塌的根本原因。

焊接加固作业扰动引发坍塌。在焊接加固作业过程中，因为没有移走钢柱槽内的原有排水管，造成贴焊的位置不对称、不统一，焊缝长度和焊接量大，且未采取卸载等保护措施，热胀冷缩等因素造成高应力状态钢柱内力[①]变化扰动，导致屈曲损伤扩大，钢柱加大弯曲、水平变形增大，荷载重分布引起钢柱失稳破坏[②]，最终打破建筑结构处于临界的平衡态，引发连续坍塌。

通过技术分析及对焊缝冷却时间验证，焊缝冷却至事故发生时温度（20.1℃）约需 2 小时，此时钢柱水平变形达到最大，与事故当天 17 时 10 分许工人停止焊接施工至 19 时 14 分建筑物坍塌的间隔时间基本吻合。
