白云石井“3·28”一般高处坠落事故调查报告

2026年3月28日10时许,广州市白云区石井街道凰岗东约大道五巷14号自建房发生一起高处坠落事故，造成1人受伤。

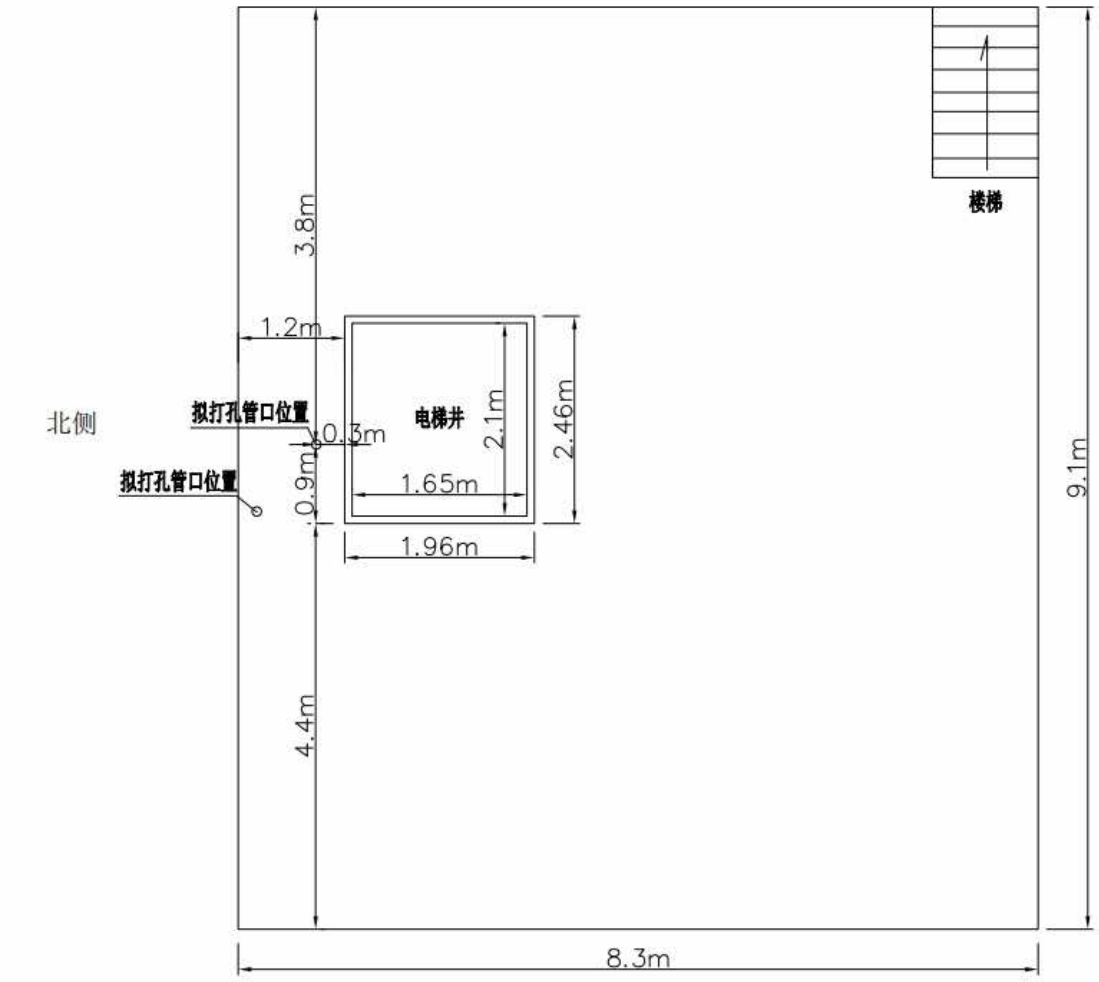
图 4 涉事电梯井口周边情况

属高处坠落重大危险部位；井口南北两侧堆放大量袋装余泥袋及杂物形成围挡，东西两侧无围挡，西侧地面铺设蓝色防水布；井口上方及周边有数条残旧、不规则的木方、木板及一张绿色帆布，据曹孟红陈述，事发前其采用上述木方、木板和帆布对电梯井口进行了覆盖；井口周边未设置任何安全防护设施，未设置安全警示标志（详见图 4）。天台整体平面布置详见图 5。

（一）未在天台电梯井口边沿采取任何安全防护措施，违反了《建筑与市政施工现场安全卫生与职业健康通用规范》（GB 55034-2022）第 3.2.3 条[1]的规定。

（二）未在天台电梯井口设置安全警示标志，违反了《建设工程安全生产管理条例》（国务院令第 393 号）第二十八条第一款[2]的规定。

事故伤者陈某宽随其父张某华在涉事工地进行排水管网改造作业，事发前自行上天台查看拟新增排水管道打孔位置，该位置位于电梯井口北侧。此前，曹孟红已完成电梯井土建主体施工，未实施天台电梯井口封顶工序，因开展天台防水铺设施工而将大量袋装余泥和杂物堆放在电梯井口南北两侧，造成井口周边通行困难；在此情况下，曹孟红又以绿色帆布平铺覆盖电梯井口，致该区域整体外观近似一个可以通行的实体平台，客观上已对陈某宽造成误导；加之未设置任何安全警示标志，未采取任何安全防护措施，导致陈某宽无法辨识危险而坠落电梯井道；又由于井道内未按照规范设置水平安全网，导致承托防护不足，造成陈某宽坠落至井底受伤。

（三）曹孟红要深刻吸取事故教训，从事建筑施工必须依法取得相应资质，强化安全生产意识，严格执行保障安全生产的国家标准、行业标准，危险部位必须设置明显的安全警示标志，采取技术、管理措施及时发现并消除作业场所存在的事故隐患，严防事故发生。
