武穴市湖北民本钙业有限公司“3•11”一般车辆伤害事故调查报告

武穴市湖北民本钙业有限公司“3·11”

一般车辆伤害事故调查报告

2023年3月11日21:30时左右，湖北民本钙业有限公司发生一起叉车撞人事故，造成1人死亡，直接经济损失200万元。

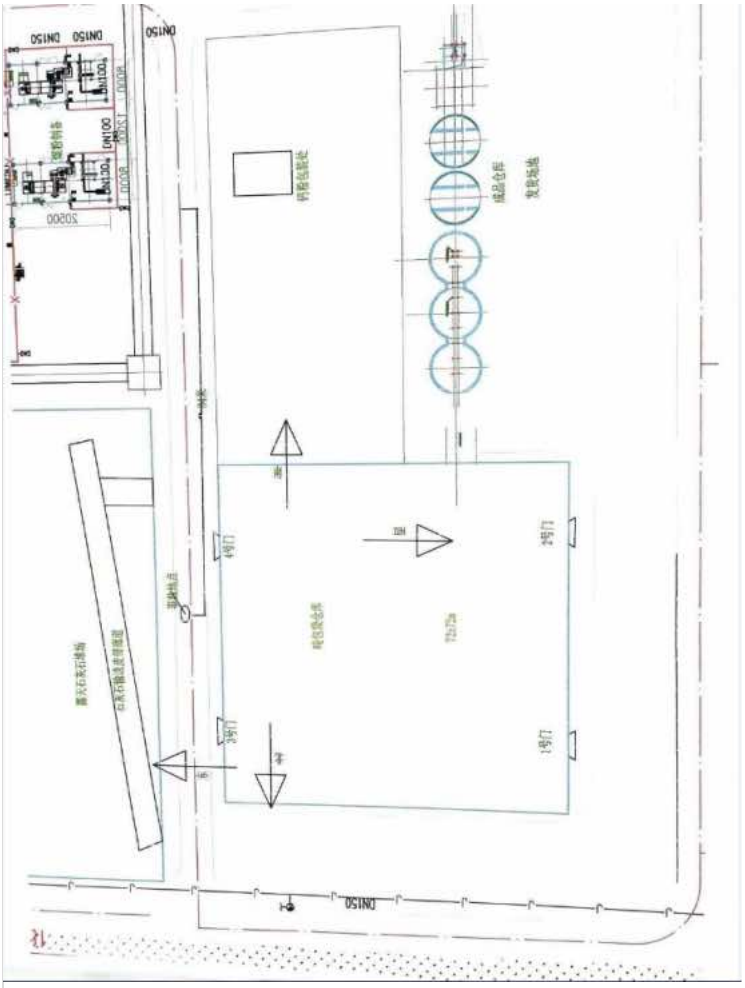
图1　叉车作业区及事发点示意图

事故发生地点为武穴市田镇街道办事处马口村民本钙业公司吨包袋仓库东侧3号门与4号门之间处，事故现场为混凝土硬化和白色实线，用来区分机动车道和非机动车道，但各区域间既无实物阻隔，划线区分也不明确，存在人行与车行任意交叉现象。天石灰石堆场最西侧（紧挨着道路东侧）是一条石灰石输送皮带廊道（见图1），通过调阅事故现场视频监控发现，当晚这条道灰石堆场北侧上料皮带上面有两处探照灯是亮的，但由于石灰石输送皮带廊道遮挡了部分光源，导致该条道路光线较暗。在皮带近吨包袋仓库东侧3号门口处堆放有两处钢筋。由于当晚三条上料皮带都在卸石料，石子下落撞击铁板的声响在视频监控中十分明
