沈阳久胜电缆制造有限公司“5·15”一般淹溺事故调查报告

2026年5月15日，沈阳久胜电缆制造有限公司，发生一起一般淹溺事故，造成一人死亡，直接经济损失约85万元。

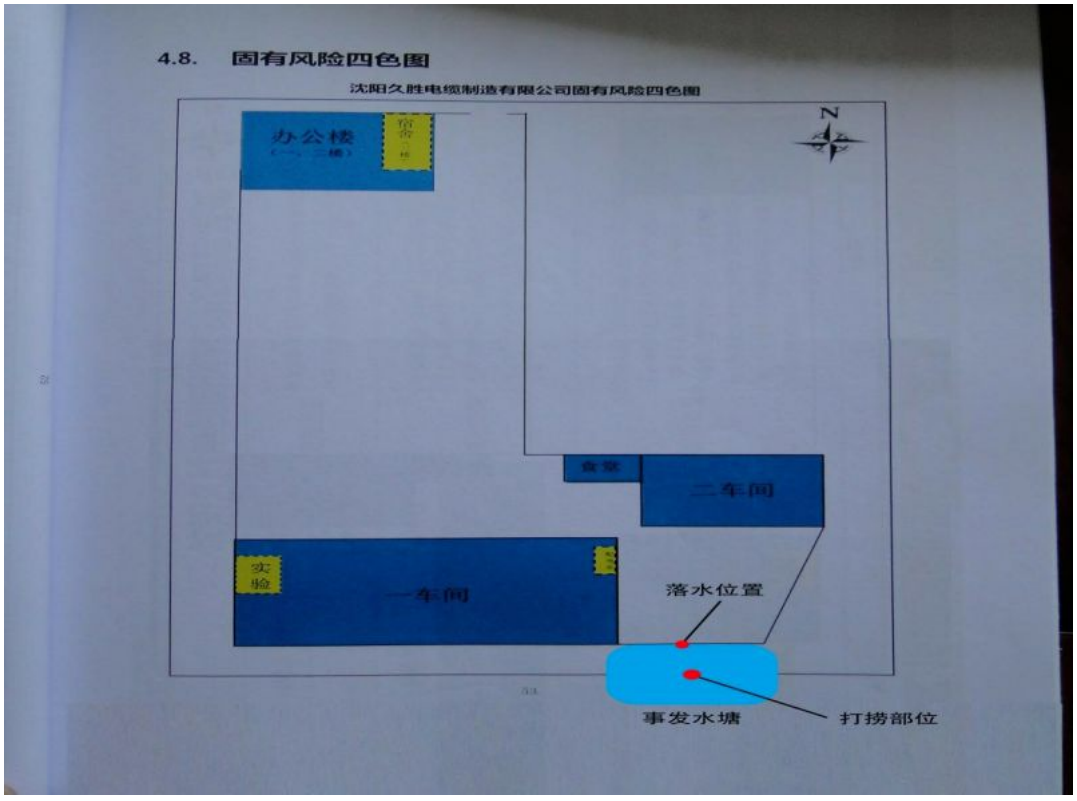
厂区图及现场概况

该水塘长34米，宽26米，水塘中间深2.9米
