深圳鸿致建设集团有限公司
“4·8”一般生产安全事故调查报告

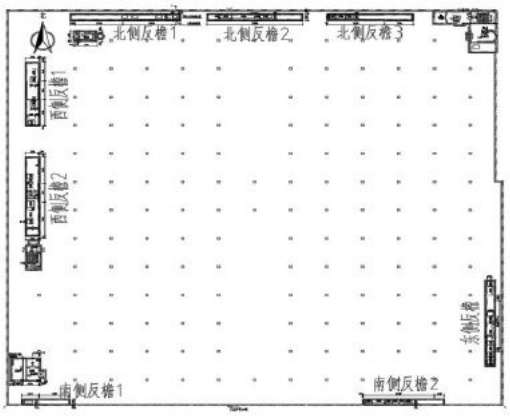
（图一）

事故发生地位于石景山路68号院4号厂房屋面。该处屋面共计有八处反檐，其中北侧三处、南侧两处、西侧两处、东侧一处。八处反檐内共有电缆桥架预留洞口24个。（见图一）

场馆屋面平面图

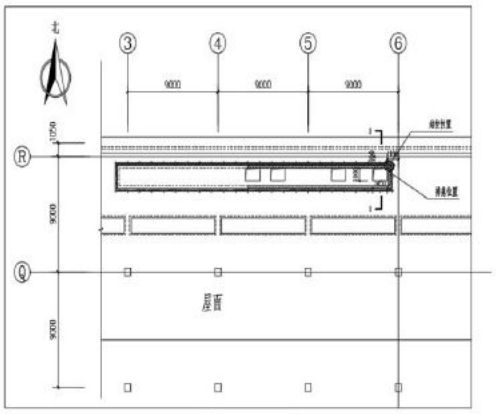
（图二）

4号厂房屋面北侧反檐1长27.6m、宽1.4m、高0.8m。反檐内自西向东共有 4个电缆桥架预留洞口，呈“一”字型排列，尺寸均为1.45m×1m，防护使用厚度为12mm的竹胶板覆盖，竹胶板下方设有木方支撑。作业人员从反檐1内最东侧洞口坠落至二层平台，坠落高度约为10m。（见图二）

北侧反檐1平面图

14时20分左右，孙**站在4号厂房屋面北侧反檐1上进行勘查工作，不慎掉入反檐1内东侧第一处预留洞口竹胶板上，竹胶板受力后侧翻形成开口，孙**从开口处坠落至二层平台，坠落高度约为10m。

经查，4 号厂房屋面北侧反檐 1 内东侧第一处电缆桥架预留洞口位置特殊，洞口北侧、东侧边缘与墙角紧邻。孙**采用在预留洞口处设置 2 根木方支撑，并在上方设置盖板的方式进行防护，所有木方及盖板均未采取固定措施。上述行为违反了《建设工程施工现场安全防护、场容卫生及消防保卫标准》

深圳鸿致公司要深刻吸取事故教训，举一反三，严格落实企业安全生产主体责任。切实加强全域安全管理，全面排查整治施工现场各类安全隐患，每日开展对施工现场常态化安全巡查，发现问题及时整改，做到隐患清零。严格落实对新进场作业人员的安全教育，普及风险辨识知识，全面提升从业人员安全意识与自我防护能力。强化对现场作业人员的监督管控，杜绝违章指挥、违章作业等行为，全方位筑牢安全生产坚固防线。
