| [ 发布机构 ] | 长寿区应急局 |

# 长寿重庆熊进吊装有限公司“1•14”一般起重伤害事故调查报告

2023年1月14日上午10时50分许，长寿湖东岸环湖路景观打造工程官栈河大桥桥墩支栈P1平台施工现场发生一起吊车失衡坠湖事故，造成1人

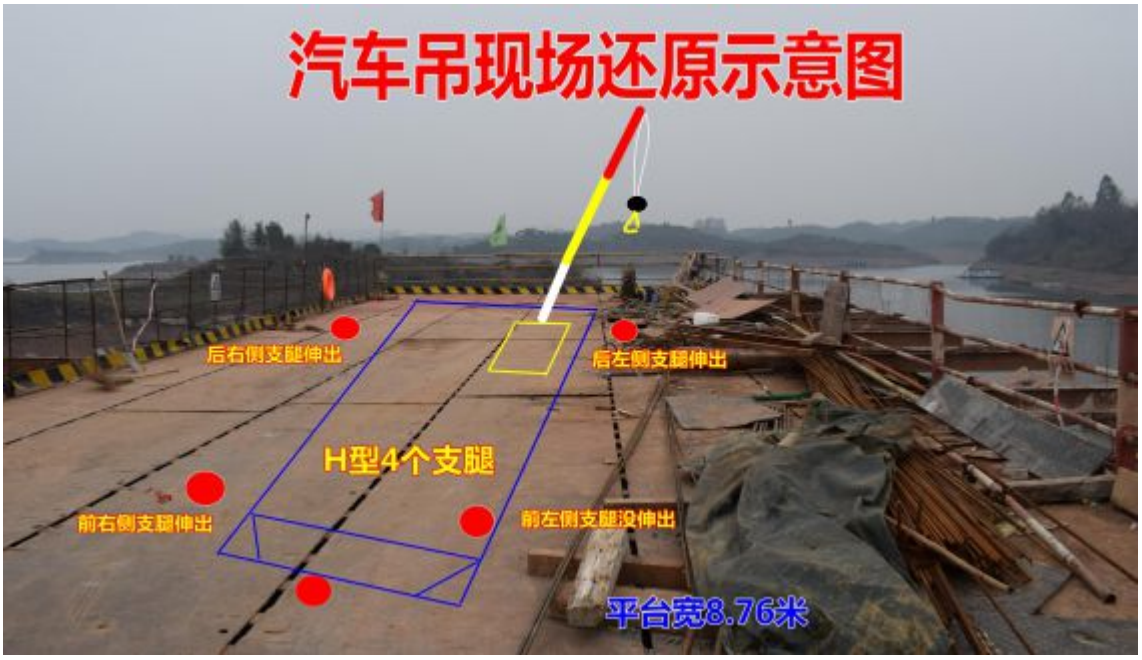
项作业车查勘，左前支腿没有碰撞痕迹，车身左侧面没有碰撞痕迹,车辆在仰翻过程中没有触及左前支腿，因此渝BM****重型专项作业车事发时左前支腿没有伸出。2）支腿工作状态影响分析：汽车起重机的性能曲线是在支腿全伸状态下的额定起重能力。在支腿未完全伸开状态下，其起重能力小于性能曲线上标示的数值，支腿对保证安全稳定作业起着重要作用，在汽车起重机工作过程中因不正确使用支腿而造成的事故时有发生，因此，汽车起重机作业时需打起全部支腿，以增大横向支撑的跨距和刚性，保证吊装作业时的整机稳定。由于渝BM****重型专项作业车汽车吊装作业时少打支腿，影响了吊装作业时的整机稳定。3）汽车起重机吊装事故形成原因：渝BM****重型专项作业车汽车起重机在吊装重量约为6136.4kg的建渣桩头过程中，违反《DL/T5250-2010汽车起重机安全操作规程 》中4.3就位4.3.1、4.3.2之规定,致渝BM****重型专项作业车发生倾翻滑坠于15米下的长寿湖内，造成生产安全事故。

（4）专家组意见：事发当天，熊进吊装公司汽车吊操作人员梅*操作渝BM****汽车吊在桥墩支栈P 1平台处进行建渣桩头吊装作业。吊车停靠后，支腿只伸出了左后支腿、右后支腿和右前支腿，在吊装前未将吊车左前支腿打出，吊车实际处于三个支腿受力的偏心工作状态，建渣桩头吊起后，由于吊物较重加之左前支腿未伸出，不能有效将压力传递至栈桥上，降低了整车的抗倾覆稳定性，导致吊车整机失稳后发生倾翻。

长寿区长寿湖东岸环湖路景观打造工程官栈河大桥桥墩支栈P1平台
作业车
P1平台
15m
长寿湖
事发现场

汽车吊现场还原示意图
后右侧支腿伸出
后左侧支腿伸出
H型4个支腿
前右侧支腿伸出
前左侧支腿没伸出
平台宽8.76米
