秦皇岛经开区秦皇岛知方教育咨询有限公司多功能馆项目“10·5”较大高处坠落事故调查报告

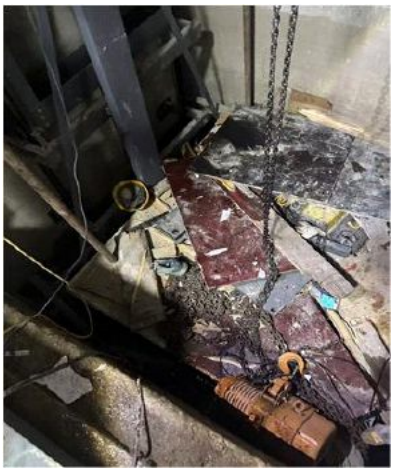
图 4 电动葫芦现状图

地下一层电梯井道内，轿厢已坠落至井道坑底，轿厢框架上部横梁有明显变形及砸痕；安装所使用电动葫芦外壳被破坏，固定吊钩、起升吊钩、防脱钩装置、链条完好；起升吊钩与轿厢上横梁通过吊带连接，钩挂完好并未松脱；其他安装所使用工具、部件散落在轿厢底部（图 3、图 4、图 5）。

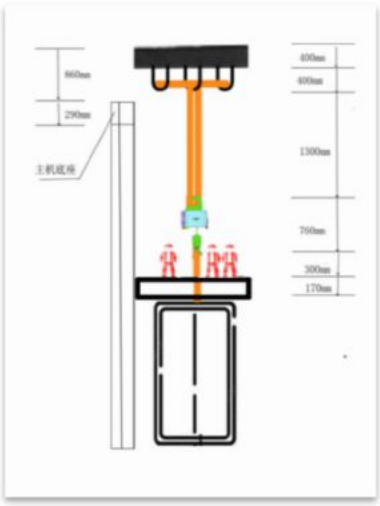
图 6 作业平台示意图

经现场勘察，施工作业平台距离驱动主机安装位置约 2.47 米，无法正常安装设备，需调整平台高度（图 6、图 7）。电梯井道总高度为 24 米，坠落高度约为 18.17 米（见图 8）。
