上饶铅山江西温盛农业发展有限公司“4·19”较大中毒窒息事故调查报告

上饶市政府事故调查组

2025 年 9 月

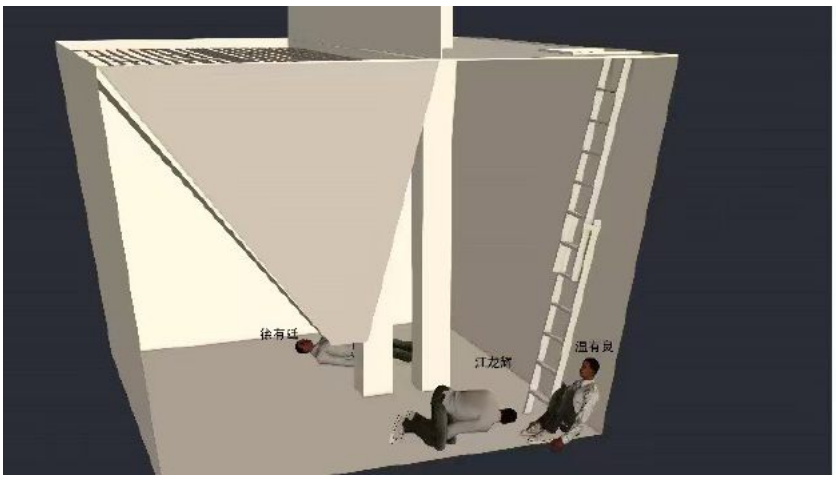
图4 事故发生地点

事故发生地点位于斗提机基坑内部。斗提机基坑地下面积为3.73m×3.48m，斗提机基坑底部距厂区地面3.8m。三人被困位置及状态分别是：温某良位于铁质斜梯的东北侧，坐在斗提机基坑地面上，背斜靠墙壁。江某辉位于楼梯西南方向约0.5米处，跪趴在斗提机基坑地面上。徐某廷位于铁质斜梯西南方向约1米处，面部朝上平躺在斗提机基坑地面上。被困三人均未佩戴任何个人保护用品。江某辉的手机在斗提机基坑入口处，徐某廷的手机在斗提机基坑内部，事故现场没有其他物品。

2.检测鉴定情况：由于烘干机基坑底部地面残留部分稻谷存在霉变、发酵、腐烂等情况，且现场空间有限，长期处于密

闭状态，有利于二氧化碳及其他有毒有害气体的富集。同时对死者温某良、徐某廷、江某辉的尸表检验，三名死者窒息征象明显，口鼻部、颈部均未见机械性损伤，气道通畅；双手未见控制性痕迹及抵抗伤，除徐某廷体表部分擦伤外，其他均未见致死性机械性损伤。
