克拉玛依区乌鲁木齐环艺雕塑艺术有限公司“11·1”一般车辆伤害事故调查报告

日期：2026-02-12 18:59 来源：区应急管理局 访问量：2001

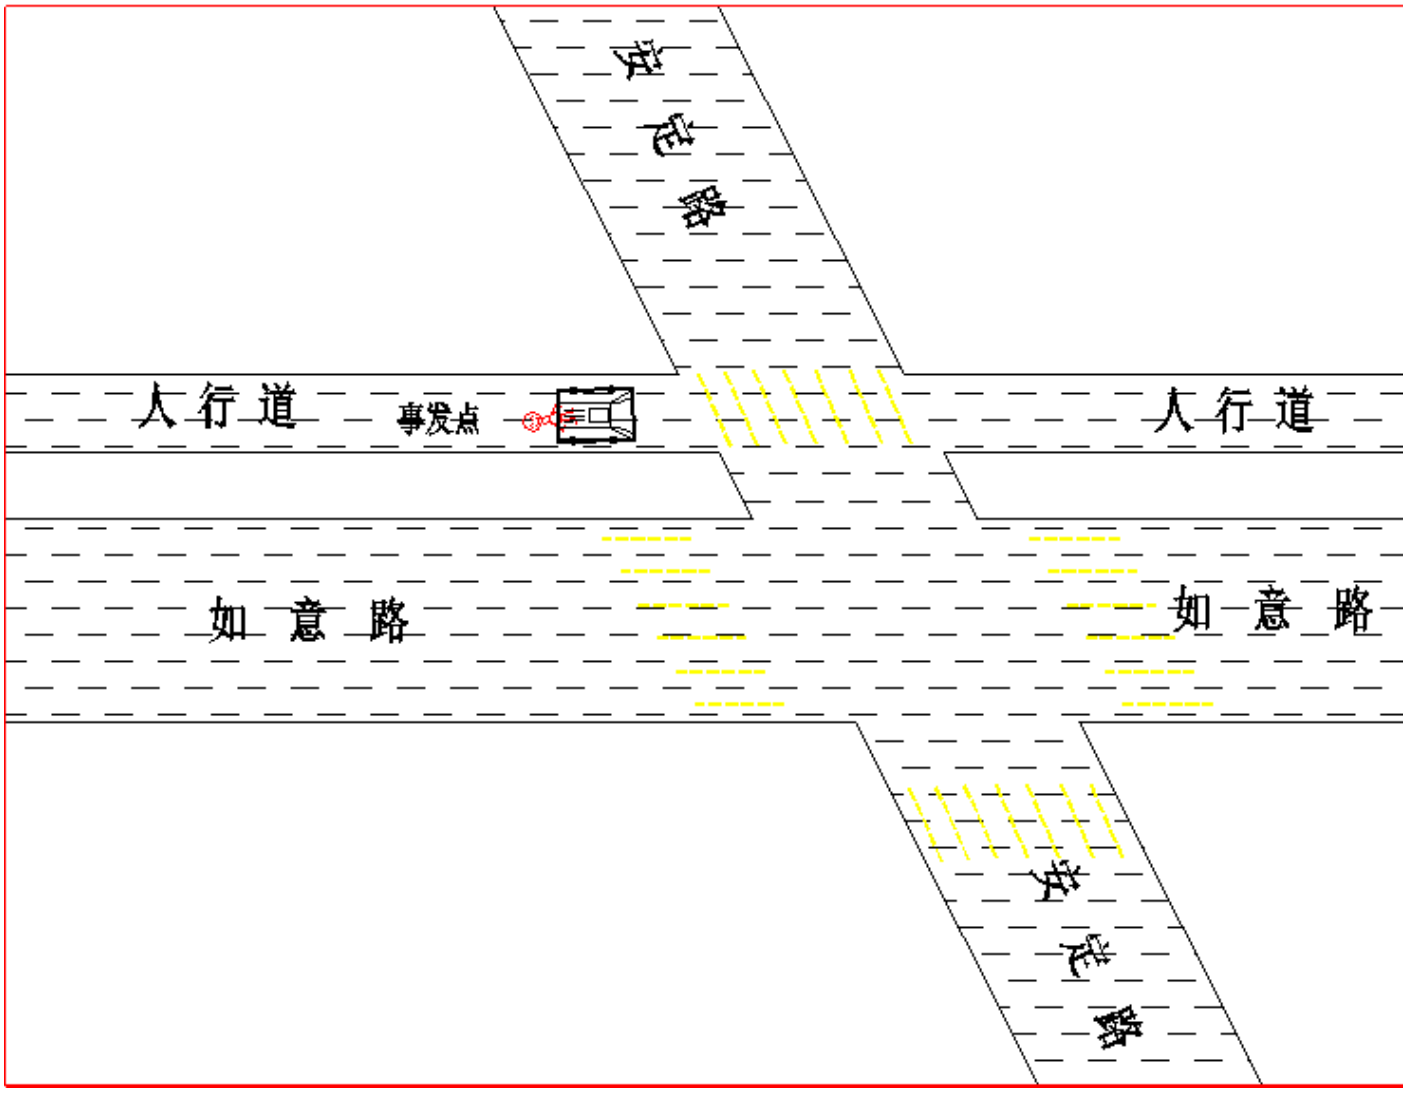
图2 人员受伤位置图

9时53分许，作业人员抵达克拉玛依市克拉玛依区如意路与安定路交叉口东北角人行道，叉车吊运树凳构件行进期间，姚某某驾驶叉车直线行驶，李某某右手扶握构件，向左转头并用左手向后方在机动车道随行货车示意前行（大约行至距十字路口50米处），由于注意力分散，步幅减缓，行进路线向右偏移，李某某被叉车左前轮碰撞倒地碾压（沿人行道及行走方向倾倒），随后姚某某向后倒车至人行道空旷地带（此时李某某半蜷缩头向十字路口方向躺倒在人行道上），然后姚某某下车查看，并呼喊同行货车司机吴成先拨打110报警及120急救电话。

2.人员受伤位置

姚某某未取得特种设备作业人员资格证书违法操作叉车违规吊运树凳；李某某手扶树凳构件紧邻叉车步行；与叉车安全距离不足步幅减缓且行进路线向右偏移，被叉车左前轮碰撞倒地碾压，是导致本次事故发生的直接原因。
