新源县那拉提镇“8·8”一般高处坠落事故调查报告

新源县人民政府事故调查组

2026 年 3 月

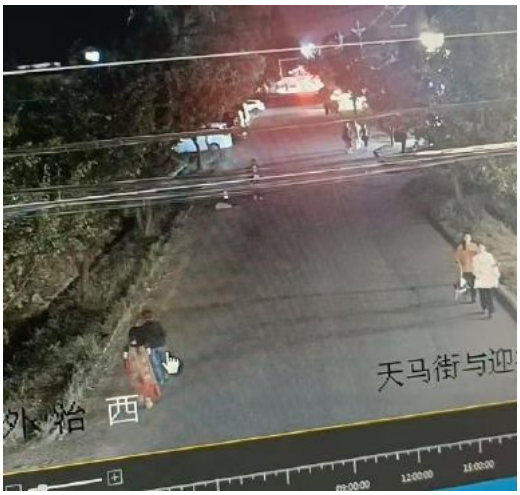
事故现场图片 1

迎宾路路口，供水井为圆形，井口直径 0.8 米，深度 1.1 米，井盖材质为球墨铸铁，井盖设置合页和铰链，井内壁由砖块砌筑，内有供水阀门，底部有小石头，井内无积水。事发时，井盖上的合页和铰链因过往车辆碾压，导致松动损坏，井盖闭合不严。

1.直接原因：行人在路面上行走时未注意观察，不慎踩到不牢固的井盖掉入供水井导致肋骨受伤。

2.间接原因：一是过往车辆碾压事故供水井导致井盖上的合页和铰链损坏；二是事故供水井及周边路段夜间没有路灯，照明条件不足；三是属地水管站工作人员对供水井巡检不仔细，未及时发现隐患并消除安全风险。

（一）全面排查整改，消除设施隐患。立即组织对全县农村供水工程所有供水井、排水井等设施的井盖进行拉网式排查，重点检查井盖牢固度、合页铰链完好性，对发现的松动、损坏井盖第一时间更换或维修，建立排查整改台账，确保隐患清零。

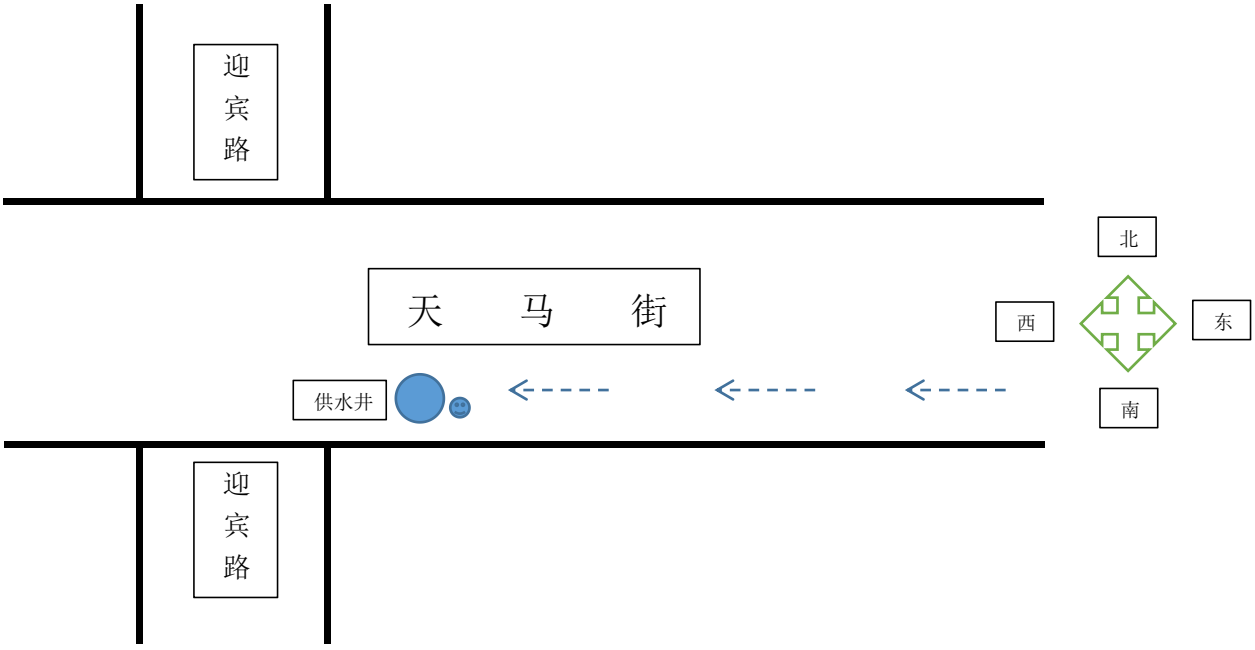
事故现场平面示意图

（一）事故发生经过。2025年8月8日22时29分许，山东籍游客陈某某及其女儿梁某某在新源县那拉提镇天马街自东向西行走，接近迎宾路口时，因天黑附近无路灯，照明条件不足，陈某某未注意观察，踩在路面上松动的供水检查井的井盖边缘，不慎掉入供水检查井（井深1.1—1.2米）,导致肋骨受伤，与其同行的女儿梁某某立即拨打110报警，120急救电话，随后120急救车将伤者转至新源县人民医院进行治疗。
