吴川海滨南国XX二期工地“4·3”一般高处坠落事故调查报告

编制单位：吴川海滨南国XX二期工地“4·3”一般高处坠落事故调查组

编制日期：2025年11月22日

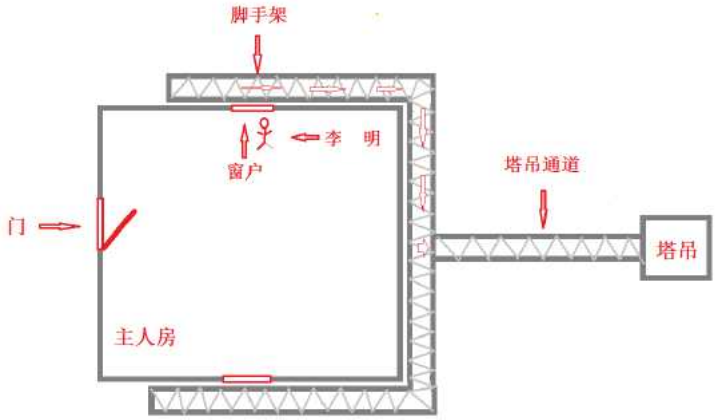
图2 检查塔吊路线示意图

此时，李X明提出检查11号楼16层通往塔吊的过道、扶墙，二人乘坐施工电梯到16层。李X明建议陈X武一起爬上通往塔吊的过道检查过道护栏是否够高、够安全。因出到塔吊过道需爬上16层04号房的房间窗户到外面的脚手架排栅，脚手架排栅距离地面高度大约2米，陈X武便表示他不爬上去了。李X明让陈X武在16层04号房的房间内等待，自己踩着放在房间内的小木凳爬上窗户，出去塔吊过道。

栅，然后从外面绕到04号房的另一个窗户，让陈X武帮忙调整他手机相机的水印，还让陈X武到04号房的另一个房间看是否能拍摄到他工作。陈X武过另一个房间后，无法看到李X明，便回到原来的房间等待。
