铁东湖南沈阳福宏电梯有限责任公司“10·14”一般起重伤害事故调查报告

铁东区政府事故调查组

2025年12月10日

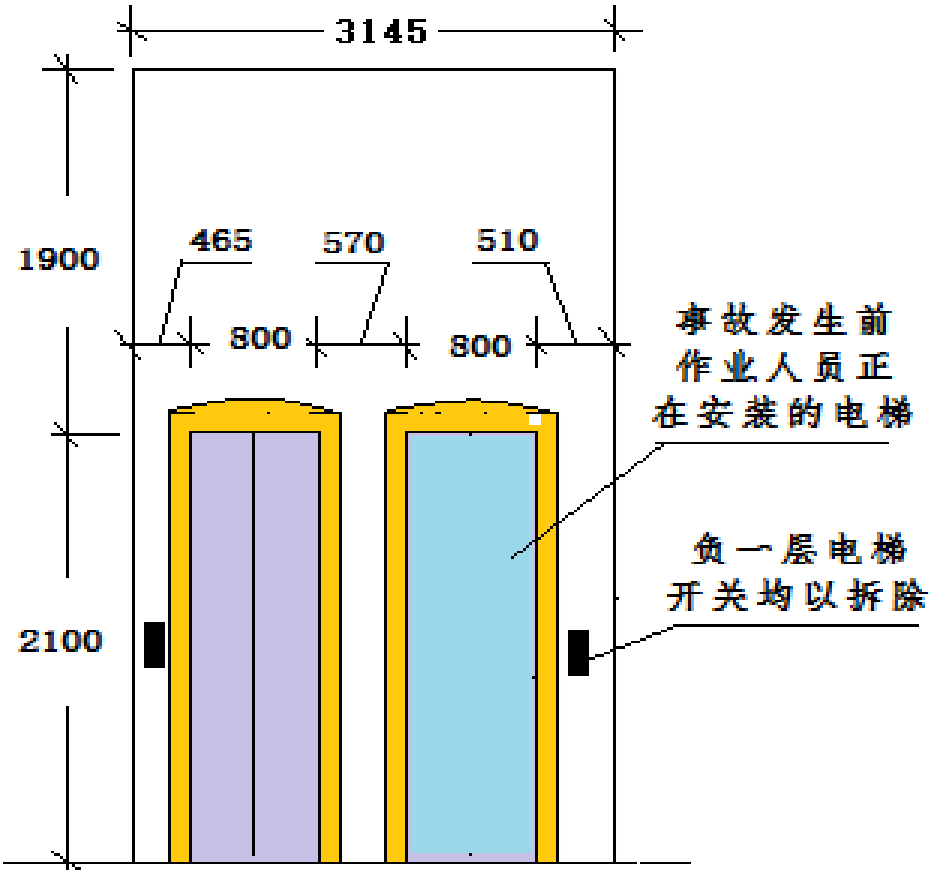
图 3 负一层电梯间立面示意图

1 单元内并列安装两部乘客电梯，图 3 为两部电梯在负一层电梯间立面示意图。负一电梯间宽为 3145mm，高为 4000mm，电梯门宽 800mm，两电梯门之间间距 570mm。

其中，左侧为正在运行的另一部电梯；右侧电梯为正在更换安装的电梯。左侧在用电梯生产厂家为华升富士达电梯有限公司，设备品种：曳引驱动乘客电梯，设备型号：EXCELNEW-CSVF-800KG；右侧新安装电梯生产厂家为菱王电梯有限公司，设备品种：曳引驱动乘客电梯，产品型号：MLVEL-RMR。

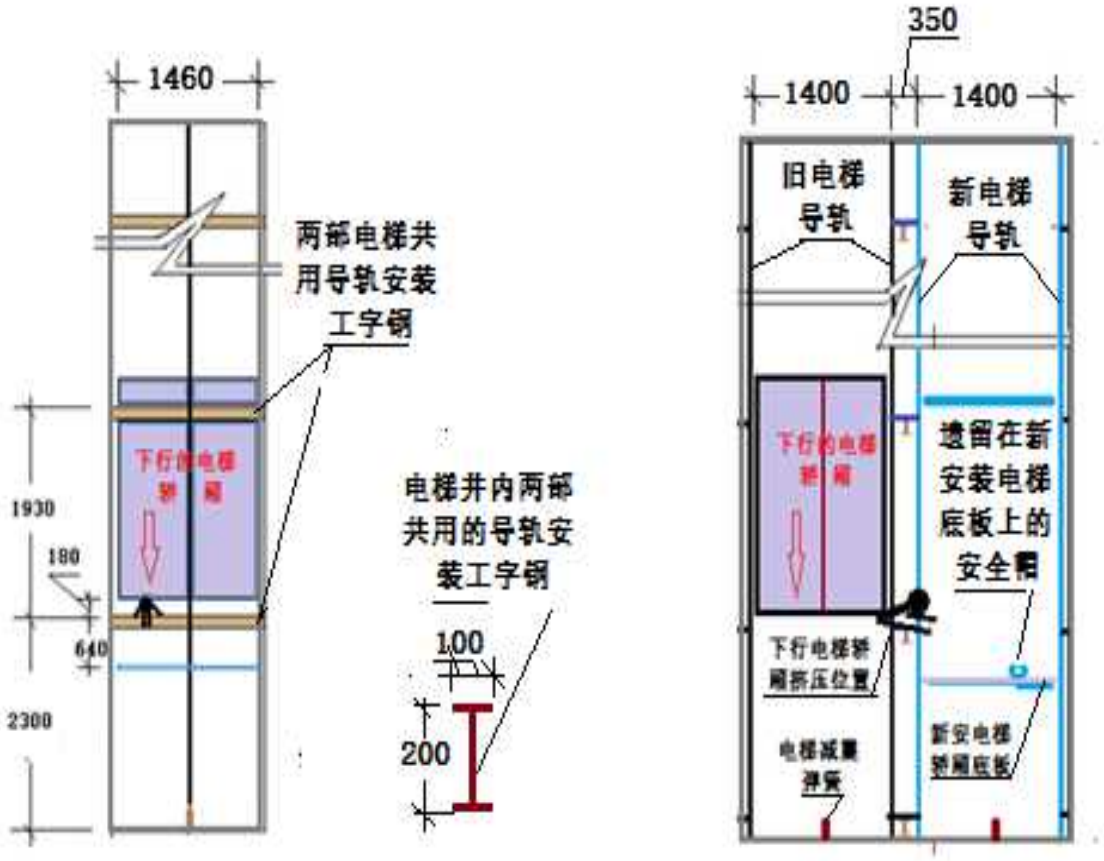
图 5 电梯井内两部电梯设置勘查示意图

嘉宝翠园小区 3 号楼一单元电梯井内共安装两部电梯，两部电梯之间的导轨是安装固定在工字钢上（见图 5）。工字钢的外形截面规格高为 200mm，宽为 100mm。负一层电梯井内有两道电梯导轨安装固定工字钢，上方的工字钢上平面距电梯井底为 4230mm，下方工字钢上平面距上方工字钢的上平面距离为 1930mm。左侧在用的下行电梯的轿厢外形尺寸为 1400×1460mm，两梯导轨间距 350mm（见图 5）。右侧新安装电梯的地板已经安装完成，距下方工字钢上平面为 640mm。

（1）铁东区申江嘉宝翠园小区3号楼1单元电梯井内同时设置两部电梯，两梯导轨间距为350mm，施工前未按规定设置刚性隔障防护；电梯安装工李某在完成轿厢横梁与立柱安装后，违规从上方工字钢向下方工字钢攀爬下行，当脚部刚接触下方工字钢时，被正在运行的另一部电梯下行挤压于电梯轿厢外壳与下方工字钢之间，导致事故发生[1]。

[1][] 3号楼1单元电梯井内同时设置两部电梯，两梯导轨间距为350mm。电梯安装施工前，未设置刚性隔障防护，违反了《电梯制造与安装安全规范》（GB7588-2003）第5.6.1条："对重(或平衡重)的运行区域应采用刚性隔障防护，该隔障从电梯底坑地面上不大于0.30m处向上延伸到至少2.50m的高度。其宽度应至少等于对重(或平衡重)宽度两边各加0.10m。"；第5.6.2条："在装有多台电梯的井道中，不同电梯的运动部件之间应设置隔障。"；第5.6.2.1条："这种隔障应至少从轿厢、对重(或平衡重)行程的最低点延伸到最低层站楼面以上2.500m高度。宽度应能防止人员从一个底坑通往另一个底坑"；第5.6.2.2条："如果轿厢顶部边缘和相邻电梯的运动部件[轿厢、对重(或平衡重)]之间的水平距离小于0.50m，这种隔障应该贯穿整个井道。其宽度应至少等于该运动部

件或运动部件的需要保护部分的宽度每边各加0.10m。”的规定。
