荔湾中南墙体“8·11”
一般坍塌事故调查报告

荔湾区政府事故调查组

2025年9月

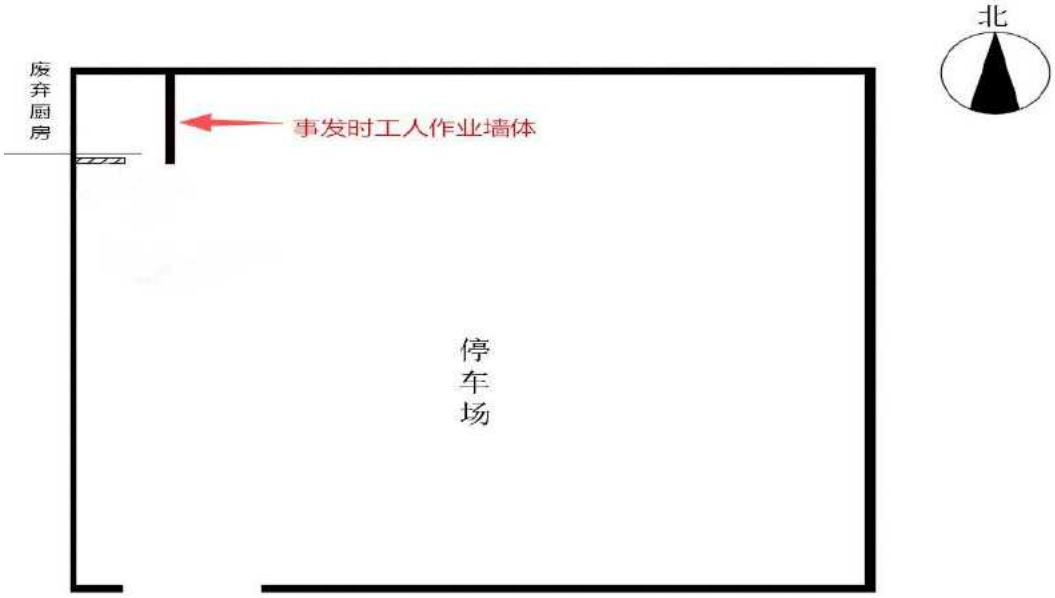
图 3 事发建筑内部情况图

2.事发位置位于建筑物内西北角厨房处，厨房长约 2.56 米、宽约 2.1 米、墙体高为 3.3 米，占地面积约 5.4 平方米，用红砖砌筑的墙体加瓷砖饰面层厚度为 150mm。

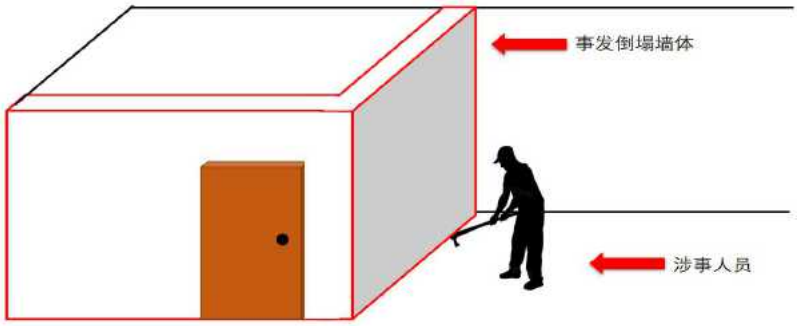
图 5 事发作业情况示意图

3.事发时，工人对厨房南北向砖墙采取先砸底部的方式进行拆除，该砖墙高度为 3.3 米、厚度为 150mm。事发时，工人抡起锤子砸到墙体下半部约 1 米高处致使墙体下部松动，上部墙体失去支撑引发倒塌并砸中工人。

经调查认定，事故的直接原因为：**工人张某辉在人工拆除墙体时违规采取从底部掏掘墙体的方法**[1]**，且未佩戴安全帽**[2]**。**
