金湾三灶广东贝导智能科技有限公司
“6·17”一般物体打击事故

调查报告

金湾区政府事故调查组

2025 年 10 月 15 日

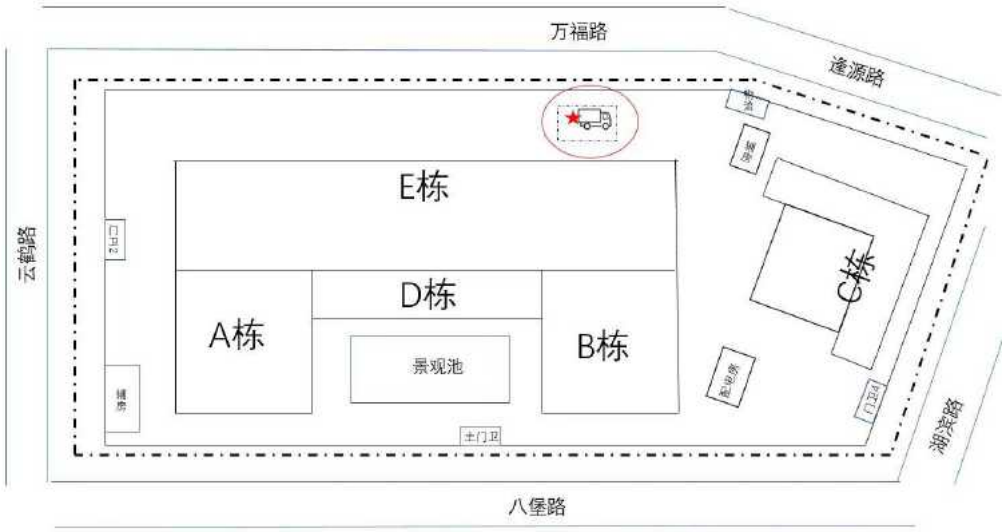
图1 事故地点平面示意图

事故发生地点位于金湾区三灶镇华南智能装备贝导产业园E栋厂房11号和12号龙门外物流通道（如图1所示）。E栋厂房坐东北向西南，占地约58000平方米，分为智能物流设备装配车间和化成分容电柜装配调试车间。
