龙南县瑞博金属再生资源有限公司“10·15”一般高处坠落事故调查报告

“10·15”一般高处坠落事故调查组

2026年1月20日

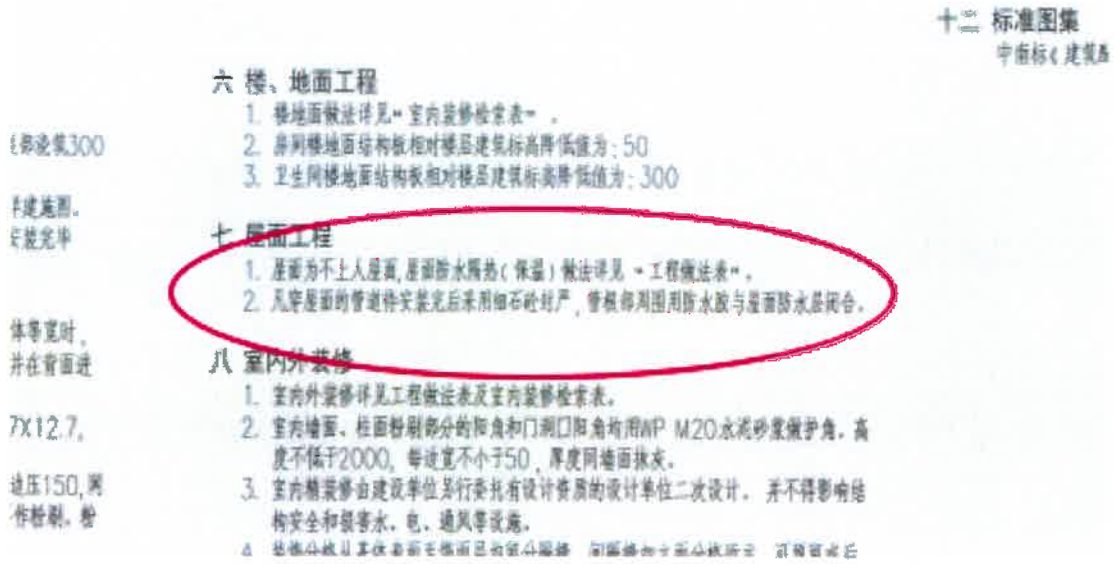
图2　建筑施工图设计总说明：屋面离地高度11米

1. 屋面为不上人屋面，屋面防水隔热（保温）做法详见"工程做法表"。
2. 凡穿屋面的管道待安装完后采用细石砼封严，管根部周围刷防水胶与屋面防水层闭合。

图3　建筑施工图设计总说明第七条：屋面工程

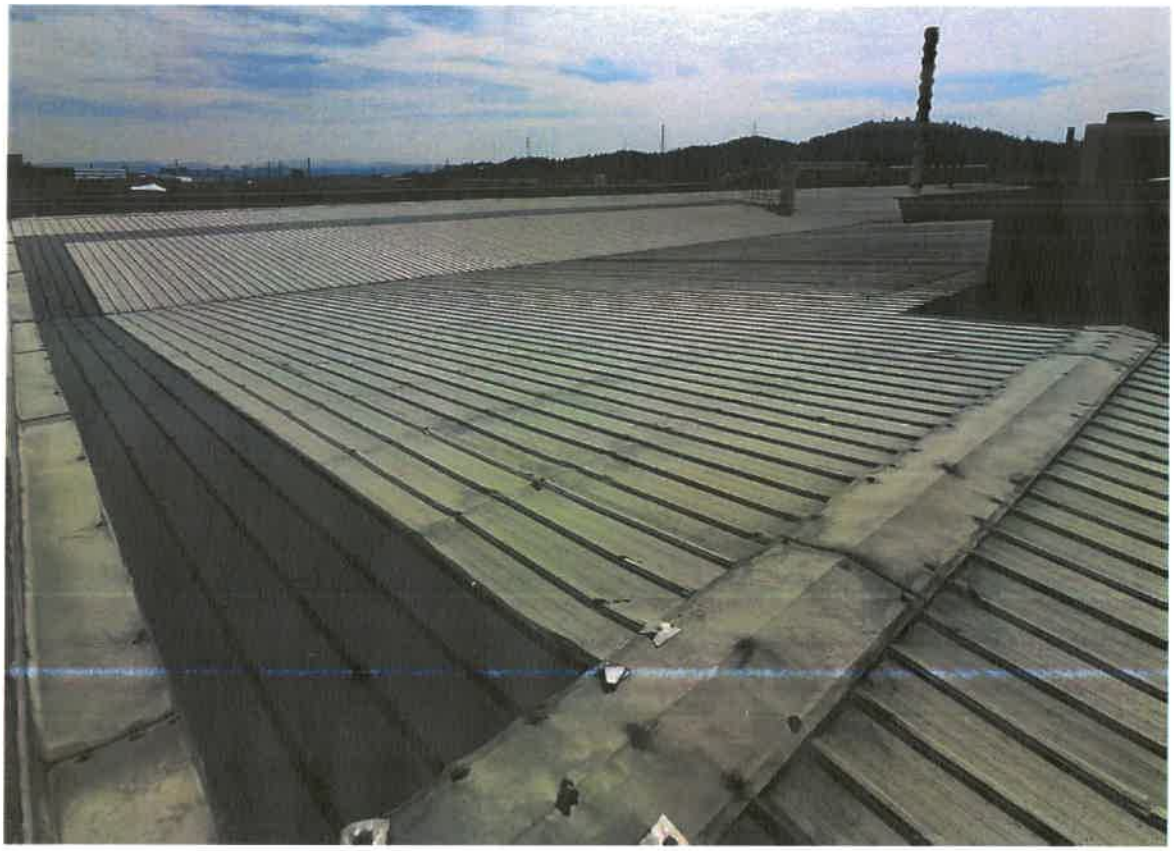
图 4　事发楼顶：从护笼上屋顶，沿着 1.10 米宽的灰色过道往左 19.50 米，右拐 26.40 米，到达采样操作平台即 7 号采样点。

图 5 采样操作平台长 1.65 米、宽 0.76 米、高 1.00 米，面积约 1.25 ㎡

事故间接原因。发包方龙南瑞博公司对本次外包采样作业未进行安全技术交底；未委托具备设计资质的设计单位开展设计、未按照施工合同约定向施工单位提供设计图纸，导致无法核实爬梯、采样平台、护栏、加装过道是否符合设计规范对安全锚点设置、承重荷载情况等工程质量的要求，违反《建设工程质量管理条例》（国务院第279号令第二次修订）第五条“从事建设工程活动，必须严格执行基本建设程序，坚持先勘察、后设计、再施工的原则”，且该采样平台未严格按照国家相关标准和规范《固定污染源排气中颗粒测定与气态污染物采样方法》（GB/T16157-1996）中（4.2.3）要求“采样平台应有足够的工作面积使工作人员安全、方便地操作。平台面积不小于1.5㎡，并设有1.1m高的护栏和不低于10cm的脚步踏板，采样平台承重应不小于200KG/㎡，采样孔距平台约为1.2m—1.3m”，是导致发生本次事故的间接原因。
