寿阳县广鑫煤炭加工有限公司 “4·6”一般车辆伤害事故调查报告

2026年4月6日下午13时许，寿阳县广鑫煤炭加工有限公司洗煤车间发生一起车辆伤害事故，造成一人死亡，直接经济损失约120万元。

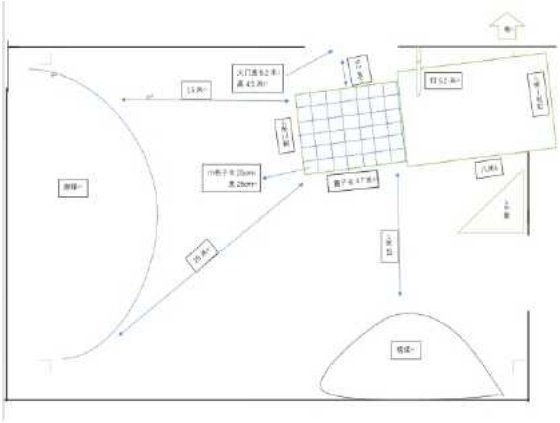
图5事故现场平面简图

广鑫煤炭加工公司位于晋中市寿阳县朝阳镇草沟村，距县城4.5Km，矿井矸石山西北侧约500m处，厂址紧邻运矸石道路。公司占地面积20.38门朝向西侧，厂区建设一个底部砖混的钢结构棚车间，棚顶由阳光板组成。区，原煤棚在东面，精煤棚在西面，两煤棚贯通。原煤棚南面有一小门，棚。（见图3、图4、图5）南面小门宽5.2m高度为4.5m距受煤坑5.2m。受煤角，尺寸为4.7×3.0m，受煤坑小格尺寸为0.25×0.20m.距受煤坑东面约1受煤坑北面18m处堆放精煤。距离受煤坑西面2m处有一根5.2m长钢管作为灯，从受煤坑底部5m深处，连接输送物料皮带机，从下向上输出地面，上方西高斜坡状通往洗煤机。受煤坑西北方向立有一具钢管构成的筛子，尺寸为煤坑8m远在钢筛的北面30m处是原煤棚的西门，也是装载机出入口。
