都匀市陈工矿业有限公司清水塘锌矿“4.7”冒顶事故调查报告

都匀市陈工矿业有限责任公司清水塘锌矿“4·7”一般冒顶事故调查报告

都匀市陈工矿业有限责任公司清水塘锌矿“4·7”事故调查组

2025年11月15日

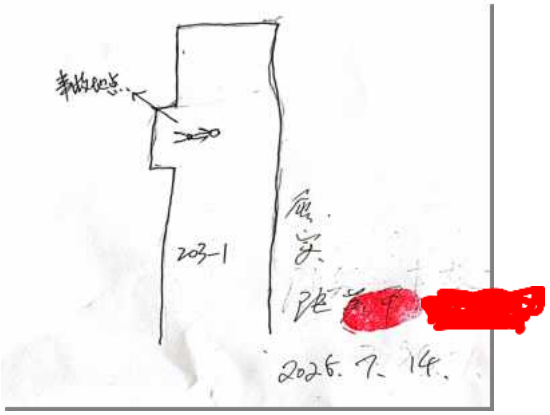
清水塘锌矿“4·7”冒顶事故平面示意图

事故地点为清水塘锌矿井下777.50水泥砂浆永久封闭巷内（经专家组到矿山并下井到现场勘验调查，冒顶事故发生在203-1-1迎头退回5m左右的矿界外东南方向约530m处。），该处是陈工矿业越界采矿的4个区块之一，矿方自行命名为203-1-1工作面，该处位于已查明的F2断层区域，F2断层：[illegible]角68度，断裂面呈波状起伏，镜面光滑，延长400m，断距数米至十余米，属逆断层，对矿体起破坏作用，是成矿期后断层。

附：清水塘锌矿“4·7”冒顶事故平面示意图（清水塘锌矿时任早班带班矿长陆*平提供），事故地点往回200多米处水淹照片，以及事故地点示意[illegible]

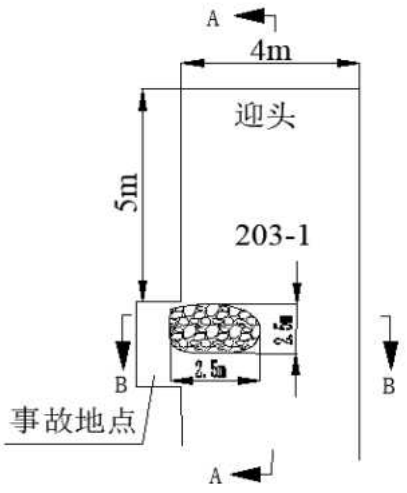
预想现场平面图

因事故发生已一年多，事故现场又被水淹，无法到达现场，通过调查了解两名现场施救人吴*海和陆*平（当天早班带班矿长），事故点处巷道宽约4m，高约2 m²，为约2.5m×2.5m×0.6m近似三角体，估算体积约3m^3；

事故地点203-1-1工作面为无矿脉巷道，退回10m左右的前进方右帮有矿脉。冒落岩矿石为浅灰、灰白色柱状叠层，粉至细晶白云岩块状，冒落处正处于顶板场冒落处节理裂隙发育（有多处淋水）。根据矿脉消失及多处淋水，分析事故地点巷道顶部岩体受节理裂隙影响，极易崩落，加之现场施工打眼作业，打眼震动对响。

经现场勘查及调查了解，203-1-1工作面及其他巷道均未进行支护，巷道前一轮爆破已破坏了顶板应力平衡，使原巷道围岩应力发生改变，该区域处于构造影不稳定，加之淋水造成的裂痕、渗透，浮石极易冒落。见预想现场平面图、剖面图。
