钟山大湾 2×660MW（CFB）煤电项目
“11·27”一般高处坠落事故调查报告

六盘水市钟山区人民政府事故调查组

2026 年 3 月 26 日

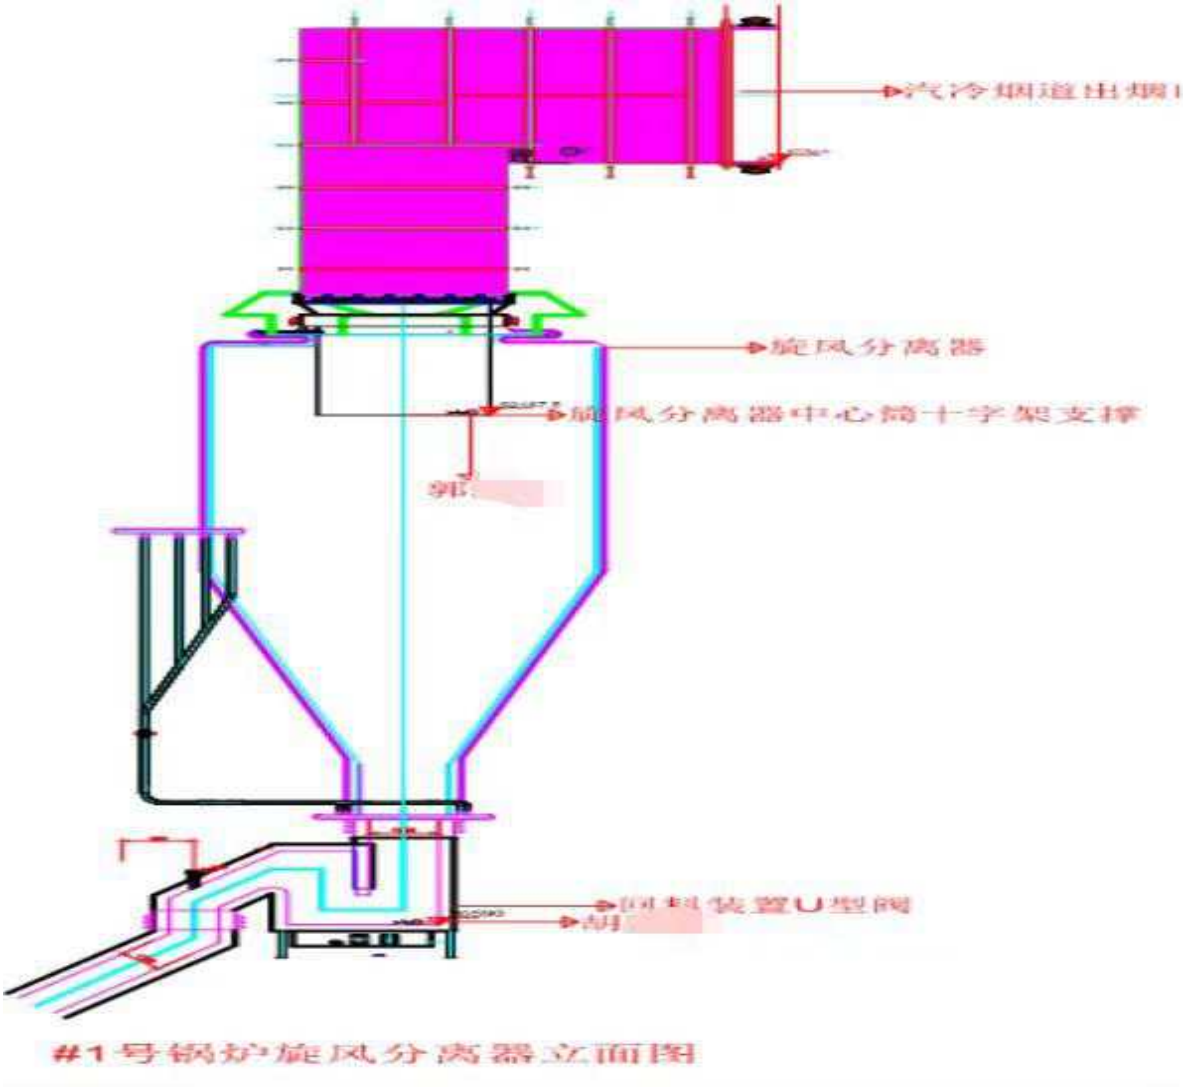
事故现场示意图 1

2025 年 11 月 27 日 9 时，郭某某施工队班组长杜某某组织工人郭某某、胡某某、阳某、马某某、董某某、杨某某等 8 人拆除清理 1 号锅炉 4#旋风分离器汽冷烟道内脚手架材料，安排郭某某、胡某某、阳某 3 人清理 4#旋风分离器汽冷烟道内的脚手架，马某某、杨某某等 5 人在人孔门外传递材料。

#1号锅炉后竖井65/68米平面图

10 时 45 分许，胡某某在 3#气冷烟道寻找过程中坠落到 3#旋风分离器回料装置 U 型阀处。杜某某自下往上寻找郭某某途中发现处于昏迷状态的胡某某，立即电话报告郭某某，请求组织施救。

11 时 11 分，马某某和其他工友把胡某某送至厂区门口，并拨打 120 急救电话。救援胡某某的同时，郭某某和杜某某继续往上寻找郭某某，在 3#旋风分离器中心筒十字架支撑梁上找到处于昏迷状态的郭某某，立即组织人员开展救援。

现场作业人员擅自离岗，违规进入光照不足、无防护的非作业区域坠落，后续盲目搜救引发二次伤亡，导致事故发生。
