南义马户“4·18”生产经营性道路交通事故调查报告

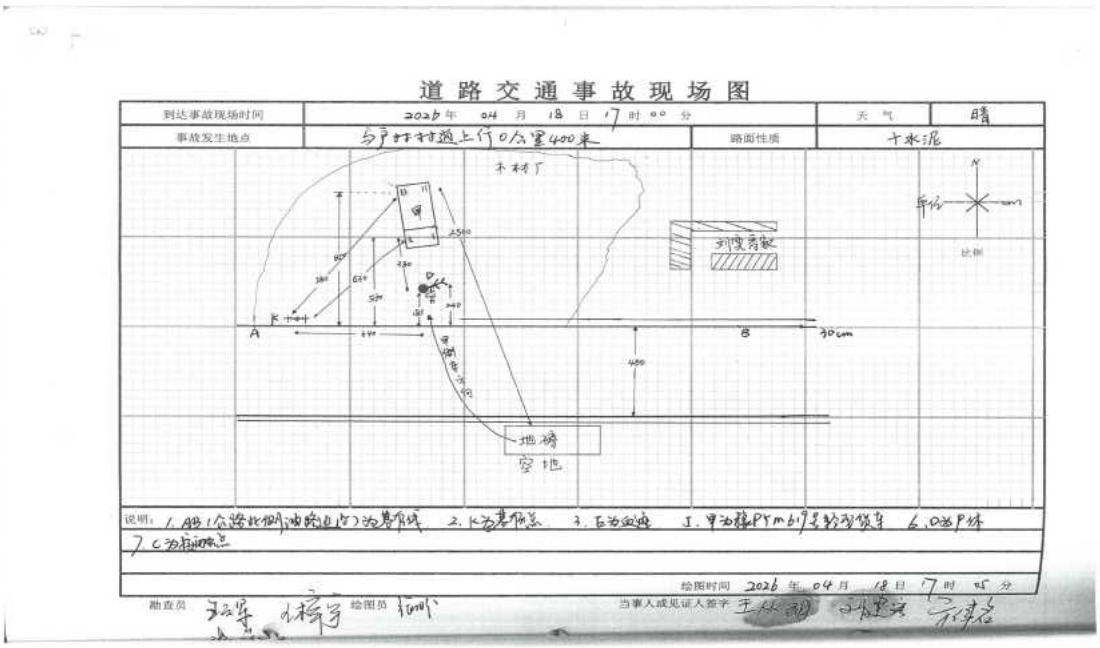
道路交通事故现场图

（二）现场勘察情况。县公安局南义派出所、交通管理大队、刑侦大队第一时间出警现场勘察。马户村道为水泥路面，呈东西走向，宽 4.5 米。宁县来某霞木材经销部在村道 0+700 米处村道以北，部分场地沿村道周边用铁丝网和遮阳网设置简单隔离措施，沿耕地及相邻刘某浩住宅未设置隔离措施，其所属称重地磅在村道 0+700 米处村道以南。事发现场，刘某秀躺在宁县来某霞木材经销部场地内部，头部距马户村道 1.85 米，脚部距马户村道 2.4 米。

木材厂　刘某家住宅　地磅　空地　A　B　30cm　450

说明：1. AB1公路北侧油路边沟为基准线　2. K为基准点　3. B为测地　4. 事故车PYm61号轻型货车　5. 0.8P杆
7. C为村道路点
