铜川市印台区金山水岸供水管网抢修“11.25”一般坍塌事故调查报告

印台区政府事故调查组

2023 年 11 月 29 日

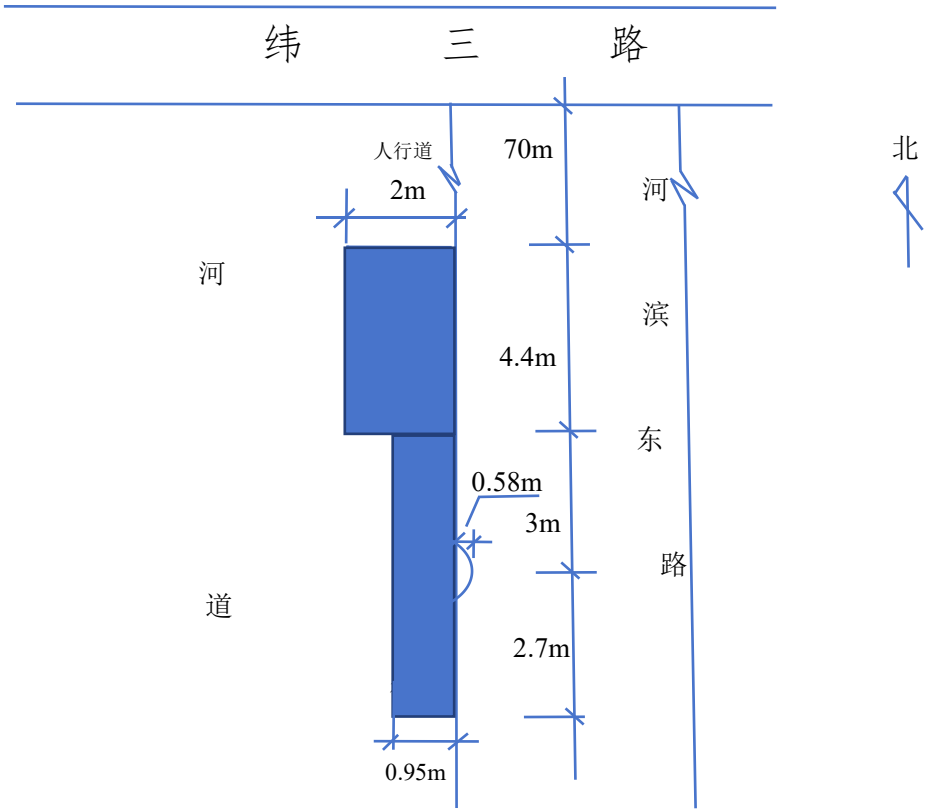
㈥事故现场示意图

说明：1、阴影部分为事故沟槽；2、圆弧处为路面砼板下坍塌处；3、砼路面及垫层厚 40cm,塌方处管沟深度为 2.05m,土壁净高 1.65m。

㈠φ450PE（一种塑料材质）给水管破损导致该处土体含水率较大，加之沟槽壁为砂砾杂填土，整体性差，易滑塌；

㈡开挖施工无放坡（放坡：指为了防止土壁塌方，确保施工安全，当挖方超过一定深度或填方超过一定高度时，其边沿应放出的足够的边坡），也未对工作面进行支护；

㈢开挖施工时，安全监护人员不到位，没有及时预警撤离；
