英德大站锦岸花园别墅雨棚（阳光房）安装工程“12·15”一般高处坠落事故调查报告

编制单位：英德市人民政府事故调查组

编制日期：2026 年 6 月

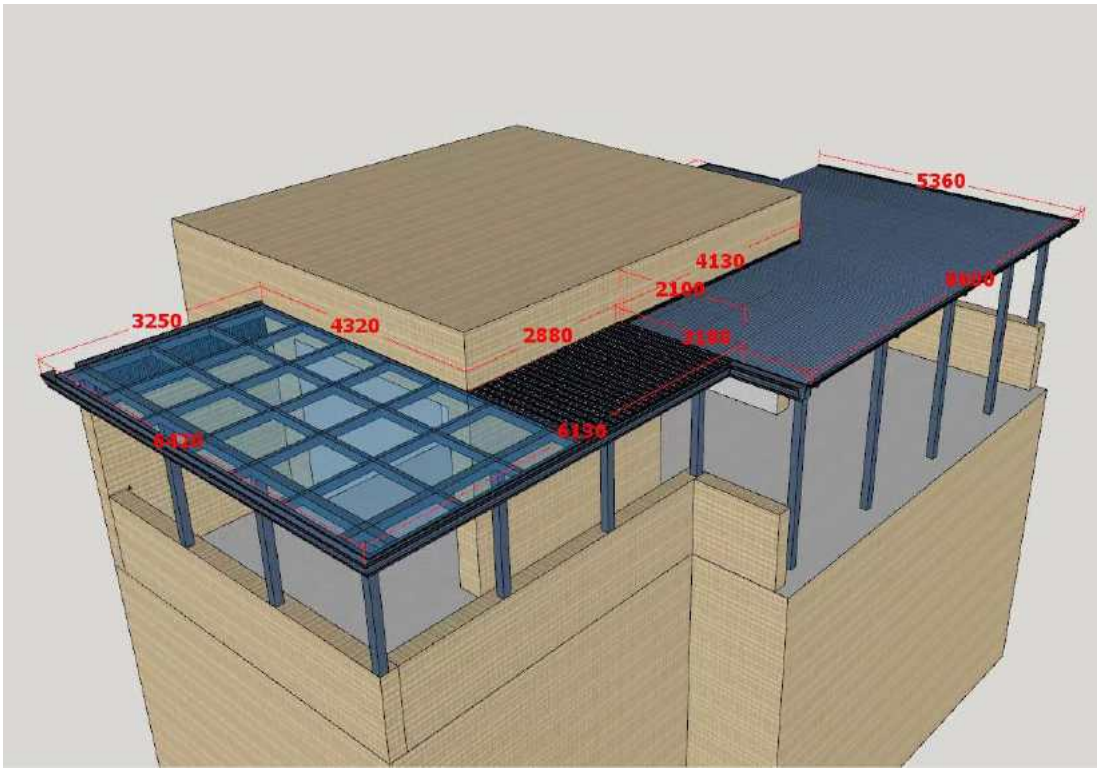
图 5 涉事雨棚（阳光房）效果图
