寻甸先锋昆明百煤汇商贸有限公司
“6·21”一般车辆伤害事故调查报告

昆明百煤汇商贸有限公司“6·21”一般事故调查组

2026 年 6 月 1 日

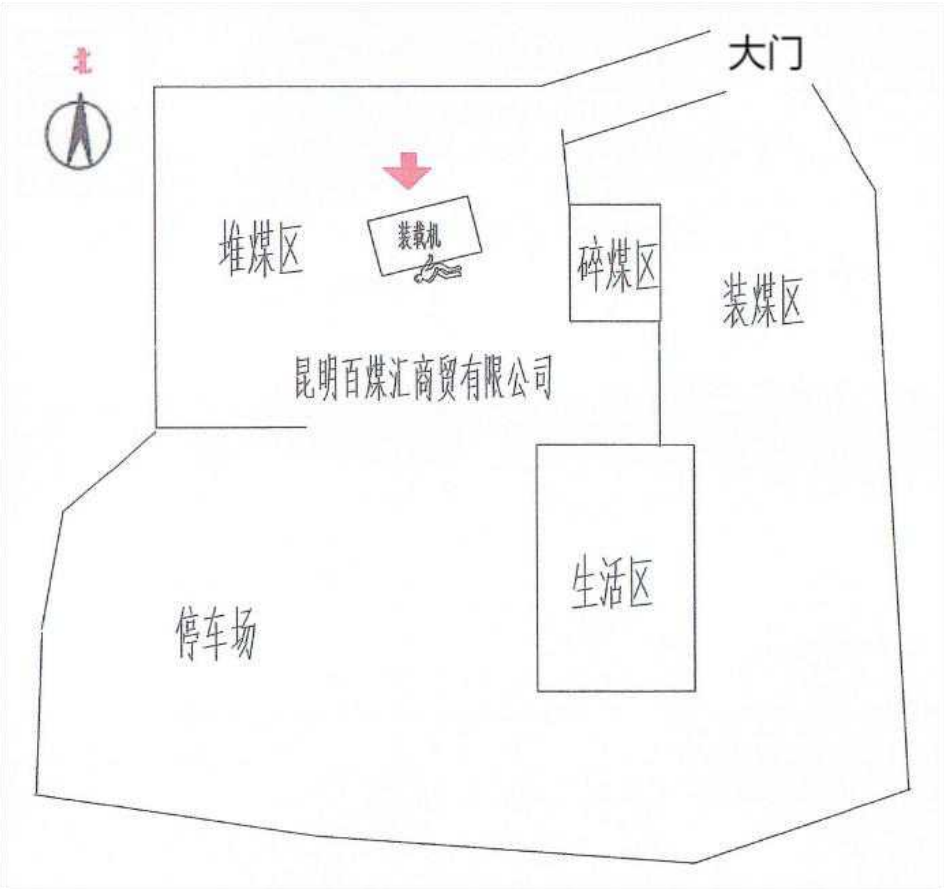
事故现场平面图：

事故发生在昆明市寻甸县先锋镇没租哨村昆明百煤汇商贸有限公司煤场内，煤场东侧为南北向金珂线（南至柯渡，北至金所），煤场北侧为云南省致宇能量商贸有限公司，煤场西侧由东向西依次为耕地、山林，煤场南侧为没租哨村，煤场由南北两部分组成，北侧部分由西向东依次为堆煤区、碎煤区、装煤区，南侧部分由西向东依次为停车场、生活区。

根据寻甸县公安局刑事科学技术室提供的现场勘验检查笔录，事故现场位于昆明市寻甸县先锋镇没租哨村昆明百煤汇商贸有限公司煤场内碎煤区西侧地面上，现场停有一辆“雷沃”牌轮胎式装载机呈东西向摆放，车头朝西，死者位于装载机左前轮与

左后轮之间。装载机驾驶室门呈开启状，驾驶室电门位置见钥匙插放。
