黄岛青岛港国际股份有限公司前港分公司“4·29”一般其他伤害事故调查报告

青岛西海岸新区政务网　发布日期：2026-07-07

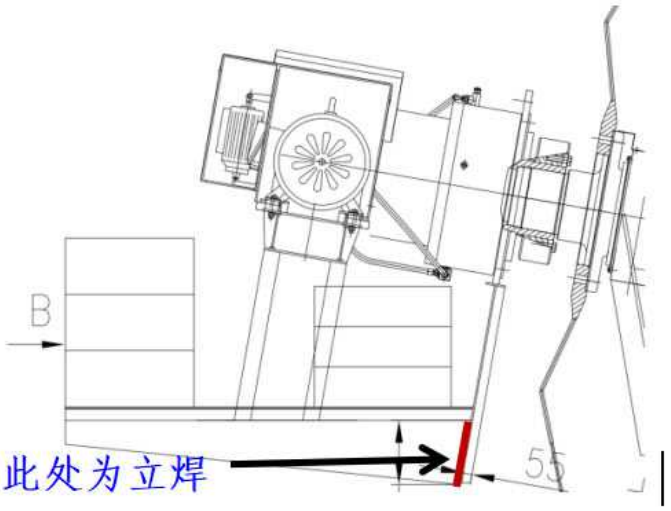
图2事发平台固定方式设计图纸

事发平台下方支撑梁与斗轮体扭力臂下方竖向立柱焊接固定的设计为立焊连续焊（见图2）。

调查发现，缘洋公司未按照设计图纸进行施工，未履行施工工艺变更审批程序，将平台支撑梁与扭力臂下方竖向立柱之间的焊接方式由设计要求的立焊变为平焊，且存在焊缝未满焊，焊接质量不合格的问题。

（2）调取事发平台改造的设计图纸，扭力臂下方固定立柱与平台支撑梁接触部位的设计焊接方式为立焊（焊接到腹板上），但[illegible]装施工时，施工单位未按照设计图纸施工，未履行施工工艺变更审批程序，立柱与平台支撑梁的焊接使用了平焊方式（焊接到翼板上），[illegible]符合设计要求。
