铅山紫溪亿城矿业有限公司“5·15”一般触电伤害事故调查报告

铅山县政府事故调查组

2026 年 5 月 15 日

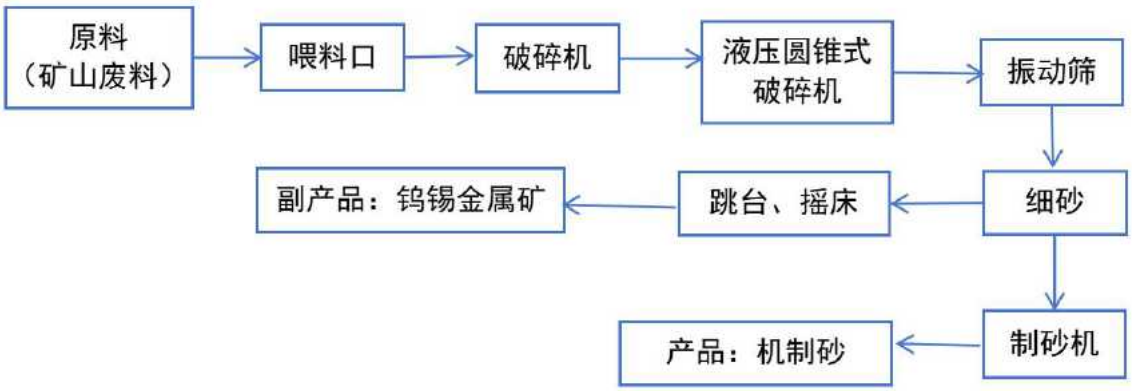
图 1 亿城矿业公司制砂车间圆锥破碎机操作平台

事故发生于亿城矿业公司制砂车间圆锥破碎机操作平台（事发时无顶棚、露天状态）。该车间分为南、北两个生产单元，建筑主体为单层钢架结构。其中，南侧为原料喂料口一破及二破圆锥破碎工段，北侧为选矿、制砂工段。事故发生地点位于南侧一破和二破圆锥破碎工段操作平台。

张某云个人安全意识淡薄、未判断车间现场危险因素，在制砂车间圆锥破碎机操作平台的电焊机（处于带电状态下）旁清理杂物时不慎触电，导致事故发生。

3.亿城矿业公司未严格执行电气安全操作规程，电焊机使用完毕后未及时断电、拔离电源，设备长期处于带电待机状态，未落实停电、验电、挂牌等安全管控措施，导致作业人员在清理杂物过程中意外接触带电设备，进一步扩大了事故风险。
