福泉龙昌贵州川恒化工股份有限公司“6·15”一般机械伤害事故调查报告

福泉市人民政府事故调查组

2026年8月

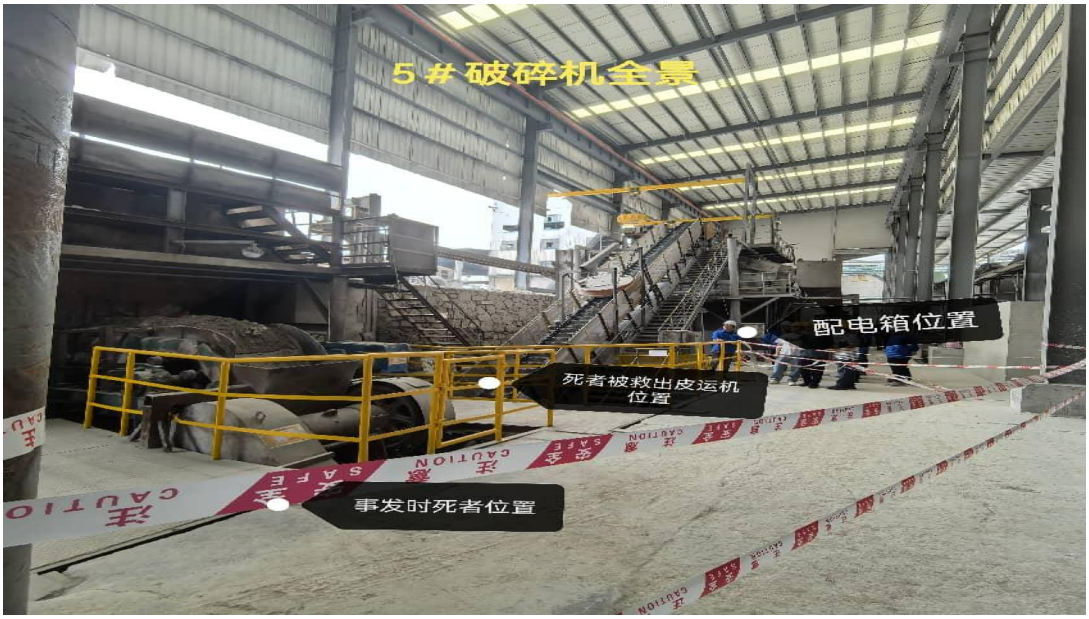
2026 年 6 月 15 日 7 时 30 分，当班人员到岗后，班长莫*佐组织召开班前会，7 时 45 分班前会结束后各岗位人员到岗位接班。一车间破碎操作工屈*炜启动 5#破碎机进行矿石破碎作业，11 时 10 分，料仓装满后，屈*炜停止 5#破碎机运转，到皮动上部清理电磁铁上附着的铁屑；11 时 13 分刘*敏经楼梯下到机坑开始清扫地面散落的矿渣（此时屈*炜正在清理电磁铁未发现刘*敏动向），其间刘*敏攀上皮运机站在输送皮带上清理料仓及运输皮带上的矿渣，11 时 14 分屈*炜清理完电磁铁上铁屑后回到地面，并用手推车将铁渣运走，开始在车间巡查，巡查一圈后屈*炜于 11 时 22 分回到 5#破碎机控制柜前，再次观察皮带上部及地坑可视区域，11 时 23 分启动皮运机，11 时 23 分 30 秒屈*炜察觉到皮运机运行出现异常，11 时 23 分 45 秒，屈*炜关闭皮运机，查看后发现刘*敏被卡在运输皮带上，随即给班组长莫*佐电话报告事故情况。11 时 43 分贵州川恒

事故发生在贵州川恒化工股份有限公司选矿车间（一车间），车间内主要设备：破碎机、搅拌机、梭槽、3#、4#、5#槽型皮运机等。地面留有槽型皮运机磷矿渣未清理，主要工序为磷矿石上料粉碎。现场配电箱未见“禁止合闸”挂牌，且开关柜未上锁，事故发生在5#皮运机（厂内编号L2104皮带），安全护栏齐全，现场遗留死者佩戴的变形安全帽、死者衣物，皮运机上遗留一把铁镐，链板机梭槽进料口有竹子扫帚、铁铲等若干清扫工具，现场张贴有《皮运机职业健康安全操作规程》。事故发生作业地点距5#槽型皮运机配电箱距离为12.5米。槽型皮运机皮带总长20米，宽度为0.55米。

未将劳务派遣人员纳入统一管理，交叉作业过程中沟通不畅，劳务派遣人员超出工作职责范围，违反操作规程，擅自攀爬上运输皮带操作是导致本次事故发生的直接原因。

贵州川恒化工股份有限公司: 一是要组织全体干部职工深刻吸取事故教训，开展“6·15”一般机械伤害事故警示教育，严防类似事故发生; **二是**要对 L2104 皮带及全厂同类皮带尾轮、传动部位、转动滚筒开展全覆盖专项排查，全部加装合格安全防护护罩、隔离

护栏，彻底消除转动部位裸露风险；**三是**修订《皮带运输机安全操作规程》，明确所有皮带开机前必须执行全覆盖巡检，设备停机清理作业必须执行“停机、断电、挂牌、上锁、监护”五步安全措施，未落实严禁启动设备。增设现场声光警铃，按下启动按钮后，声光警铃动作，皮带延迟启动30秒，保障人员能够有撤离时间；**四是**要暂停所有外包人员零散作业权限，对全厂劳务外包人员重新开展岗位风险告知、设备禁区培训及考核，考核不合格一律清退。严格落实外包人员入厂三级安全教育、岗位专项实操培训、危险区域辨识培训；**五是**要严格划定外包人员作业区域、作业内容、作业权限，严禁外包人员私自串岗、涉足设备操作区、高危作业区。实行定人、定岗、定区域、定作业内容管理，严禁私自串岗、进入设备操作区、高危设备作业区域；**六是**要完善车间岗位人员应急调配制度，岗位人员临时调岗、支援其他岗位必须落实岗位交接及留守管控，保障作业现场人员数量处于安全状态；**七是**要以本次事故为警示，在全厂范围内开展机械设备操作、危险区域管控、特殊作业审批、现场安全监护专项隐患排查，建立隐患台账，明确整改责任人、整改时限，闭环清零所有安全隐患，常态化开展“回头看”检查。
