安阳北关河南融森电力工程有限公司“6·19” 一般中毒事故调查报

2025年6月19日12时许，河南融森电力工程有限公司施工现场发生一起中毒事故，事故造成2人死亡，直接经济损失315万元。

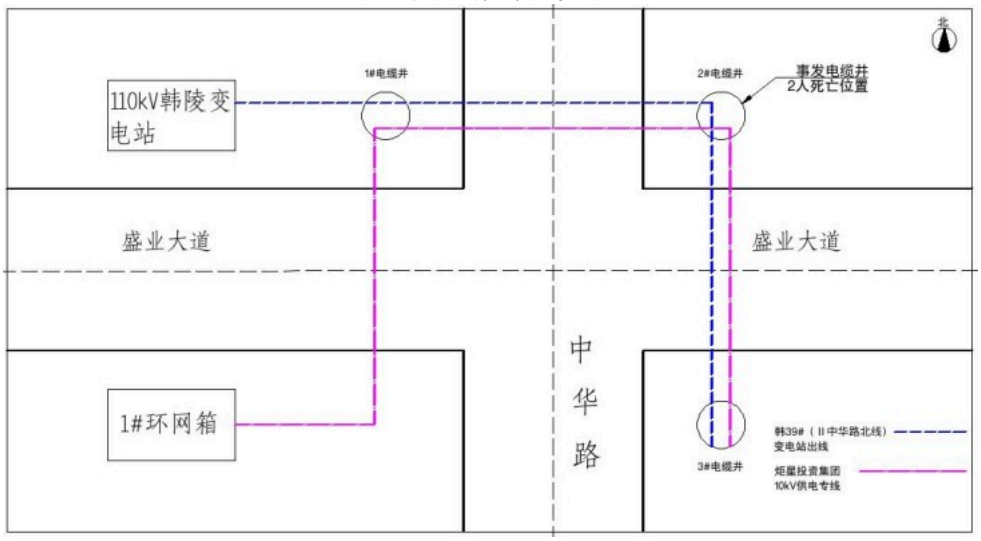
图1 事故现场电缆井状态图

事故发生地点位于中华路与盛业大道交叉路口东北角电缆井，涉事电缆井井口直径600mm，井深2300mm，井内水深1500mm，现场未见有限空间警示标识。调人员现场对电缆井周围区域及井内积水、污水泵等进行电流电压测量，均正常。电缆井内污水无电流、电压，污水泵泵体无漏电，线圈绝缘良好，电源线无破损，绝处密封良好。

调查组人员使用便携式四合一气体检测仪（检测气体种类：氧气、一氧化碳、硫化氢、可燃气体）对井内气体进行检测，测量显示硫化氢含量最大值为36.2ppm因素职业接触限值第1部分:化学有害因素》[GBZ2.1-2019]硫化氢最高容许浓度10mg/m3，换算为6.59ppm），为安全限值5.5倍，未检测出其他有毒有害气体，井内氧为20.9%）。

事故电缆井内的有毒气体（H2S）来源于井内地下管道长期淤积污水中的含硫物质在在厌氧条件下产生的硫化氢等有毒气体，其封存于污泥内及悬浮在液位上内，污水被搅动时，污泥混合物由固液混合态逐渐转变成悬浊液态，导致污泥混合物中的硫化氢从液相转移至气相，并在井内积聚，形成有毒空间，同时在气体热运扩散，人员吸入后极易引发中毒。
