金湾平沙广东劭力重型起重机械有限公司“12·13”一般高处坠落事故

调查报告

金湾区政府事故调查组

2025 年 2 月 10 日

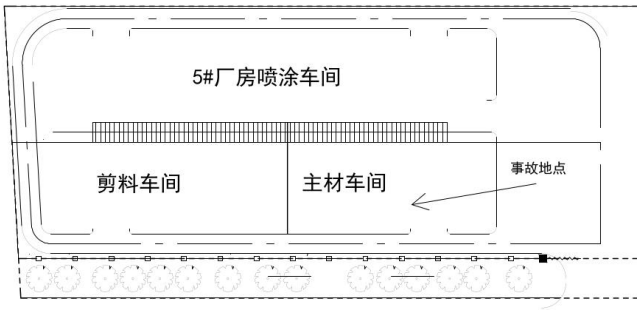
图1 事故地点平面示意图

事故发生地点位于金湾区平沙镇明才公司5号厂房主材车间。5号厂房坐西北向东南，长88米，宽39米，高8米，占地约3400平方米，分为喷涂车间、剪料车间和主材车间。其中主材车间位于5号厂房西北部，长44米，宽19.5米，高8米，占地约850平方米（如图1所示），过道靠门一侧为一台分条机，靠喷涂车间一侧为多个钢卷收纳架，剪料车间有两台额定起重10t的电动葫芦桥式起重机，主材车间有一台额定起重5t的电动葫芦桥式起重机（涉事起重机）（如图2所示）。

图 2 事故现场照片

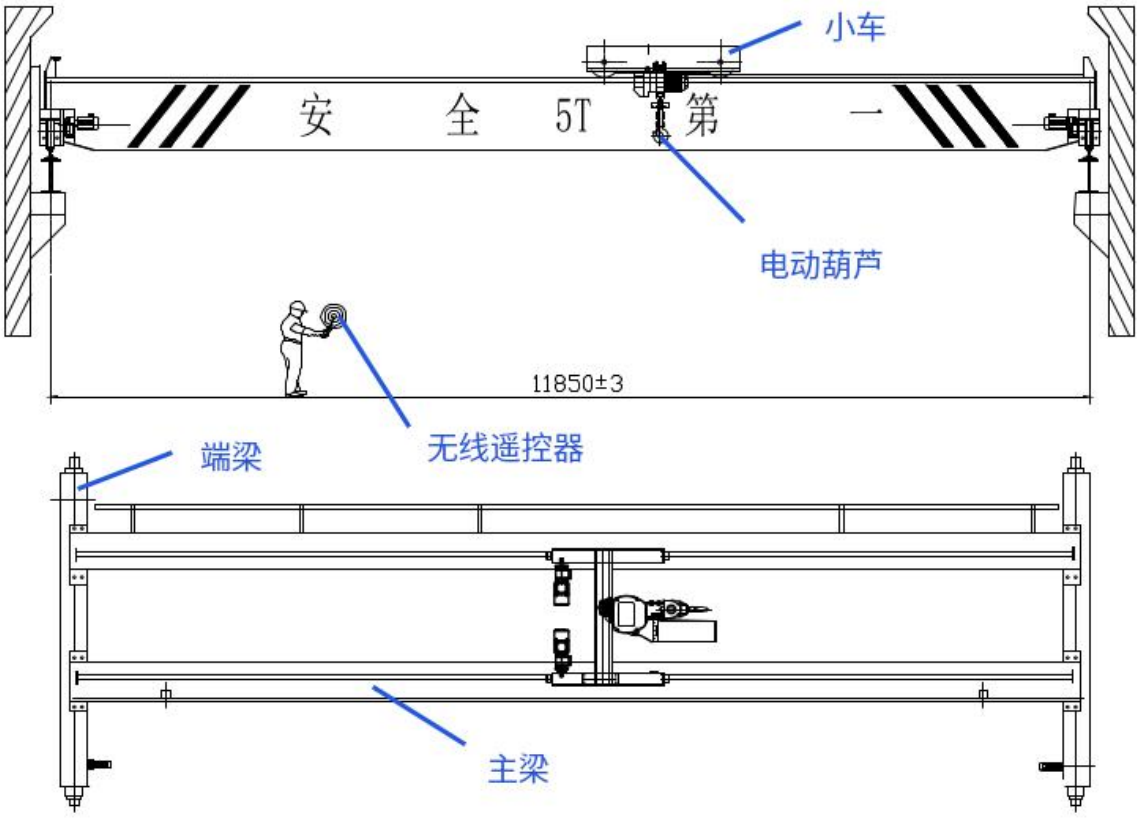
图 3 涉事起重机结构图

事故发生地点无警示标志，无维保升降设备，无安全帽、安全带等劳动防护用品。

事故调查组认为，本起事故的直接原因是：劭力公司维修人员齐某欣未使用维保升降设备[4]，违规爬上故障设备维修时未佩戴安全帽和安全带，从桥式起重机主梁失足坠落，导致事故发生。

（一）劦力公司要深刻吸取事故教训，**一是**要建立健全并严格落实作业现场安全管理措施，明确作业现场负责人及职责。**二是**作业前要对从业人员进行技术交底，督促从业人员在涉及危险作业前严格落实特殊作业审批制度，确保与发包单位形成管理合力。
