深州市康发办公楼空调安装工程
“7.13”一般坠亡事故调查报告

深州市人民政府事故调查组

2025 年 2 月 7 日

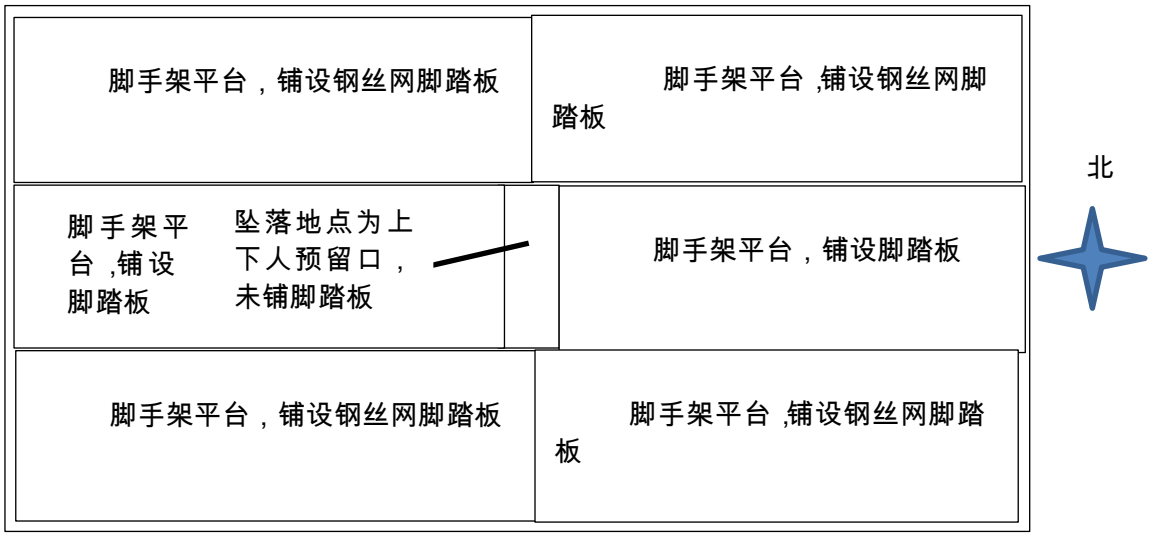
事故现场图 2

钢质脚手架高度4.6m，未搭到墙边，无围栏，脚手架之间有两处200cm×30cm间隙，用于人员上下，施工时该处洞口未采取防护措施(现场图片2由李士铖提供)。

空调安装人员冯亚幸安全意识淡薄，在脚手架上作业未在人行洞口采取有效的防坠安全保护措施，在搬运体梯子及空调配件行走过程中，不慎从预留洞口坠落，从而导致发生高坠事故。

5.创威电气公司切实加强登高等危险作业的安全管理。摸清危险作业底数，重点加强对临边、攀爬、高空、交叉等危险作业的安全管理，设置警示标志和告知牌，在施工过程中，严格作业人员资质审查，杜绝无证操作，严格过程监管，施工前要做好施工方案、施工条件、安全交底工作，同时进行监护并进行安全检查，确保操作人员人身安全。
