望谟王母云聚普通货物运输部“7·9”一般车辆伤害事故调查报告

2024年7月9日11时5分，望谟县王母街道云聚普通货物运输部发生一起一般叉车装卸货物侧翻事故，造成1人死亡，直接经济损失43.1万元。

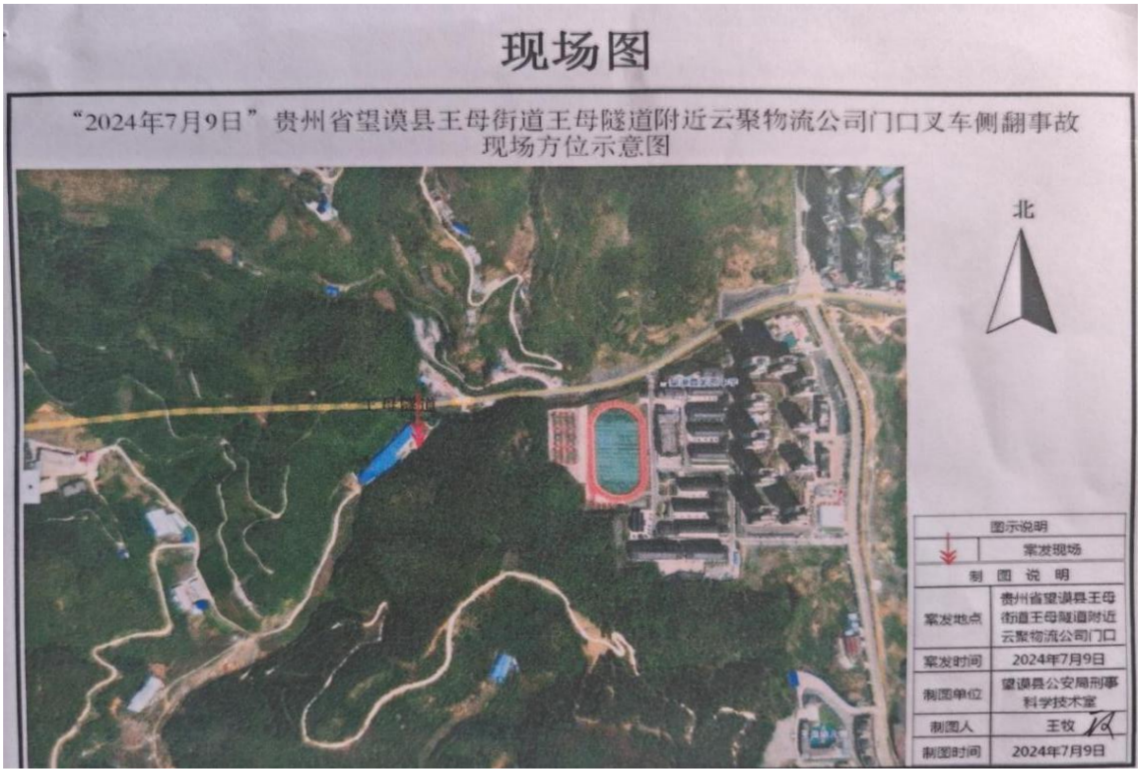
现场图
“2024年7月9日”贵州省望谟县王母街道王母隧道附近云聚物流公司门口叉车侧翻事故现场方位示意图
北
图示说明
案发现场
制 图 说 明
案发地点
贵州省望谟县王母街道王母隧道附近云聚物流公司门口
案发时间
2024年7月9日
制图单位
望谟县公安局刑事科学技术室
制图人
王牧
制图时间
2024年7月9日

的道路上进行装卸作业，先将塑木地板绳索捆绑于叉车上，准备吊运装车，起吊约60公分后倒车，继续起吊上升，起吊过程中该批捆绑的塑木地板左右晃动，起吊到叉车驾驶室顶部高度时，叉车重心不稳向左侧倾倒，韦某某向叉车倾倒方向跳车躲闪不及，当即被压在叉车下面。

事故现场位于贵州省望谟县王母街道王母隧道附近云聚货运部门口，云聚货运部为一层铁皮房，云聚货运部东侧为一条呈南北走向水泥路，该水泥路往北可通往王母隧道，往南可通往望谟屠宰场，水泥路东侧、西侧、南侧均为山坡；云聚货运部北侧为王母隧道。事故中心现场位于贵州省望谟县王母街道王母隧道附近云聚货运部门口水泥路上，此路为通村组路。

事故叉车
叉车侧翻地
事故吊装塑木地板

经调查认定，韦某某违章作业，将货物绳索吊装在叉车左前叉上，造成叉车重心不稳，起吊过程中货物左右晃动，是导致叉车侧翻事故的直接原因。
