武邑县富达路东延道路排水工程
“11·1”一般中毒窒息事故调查报告

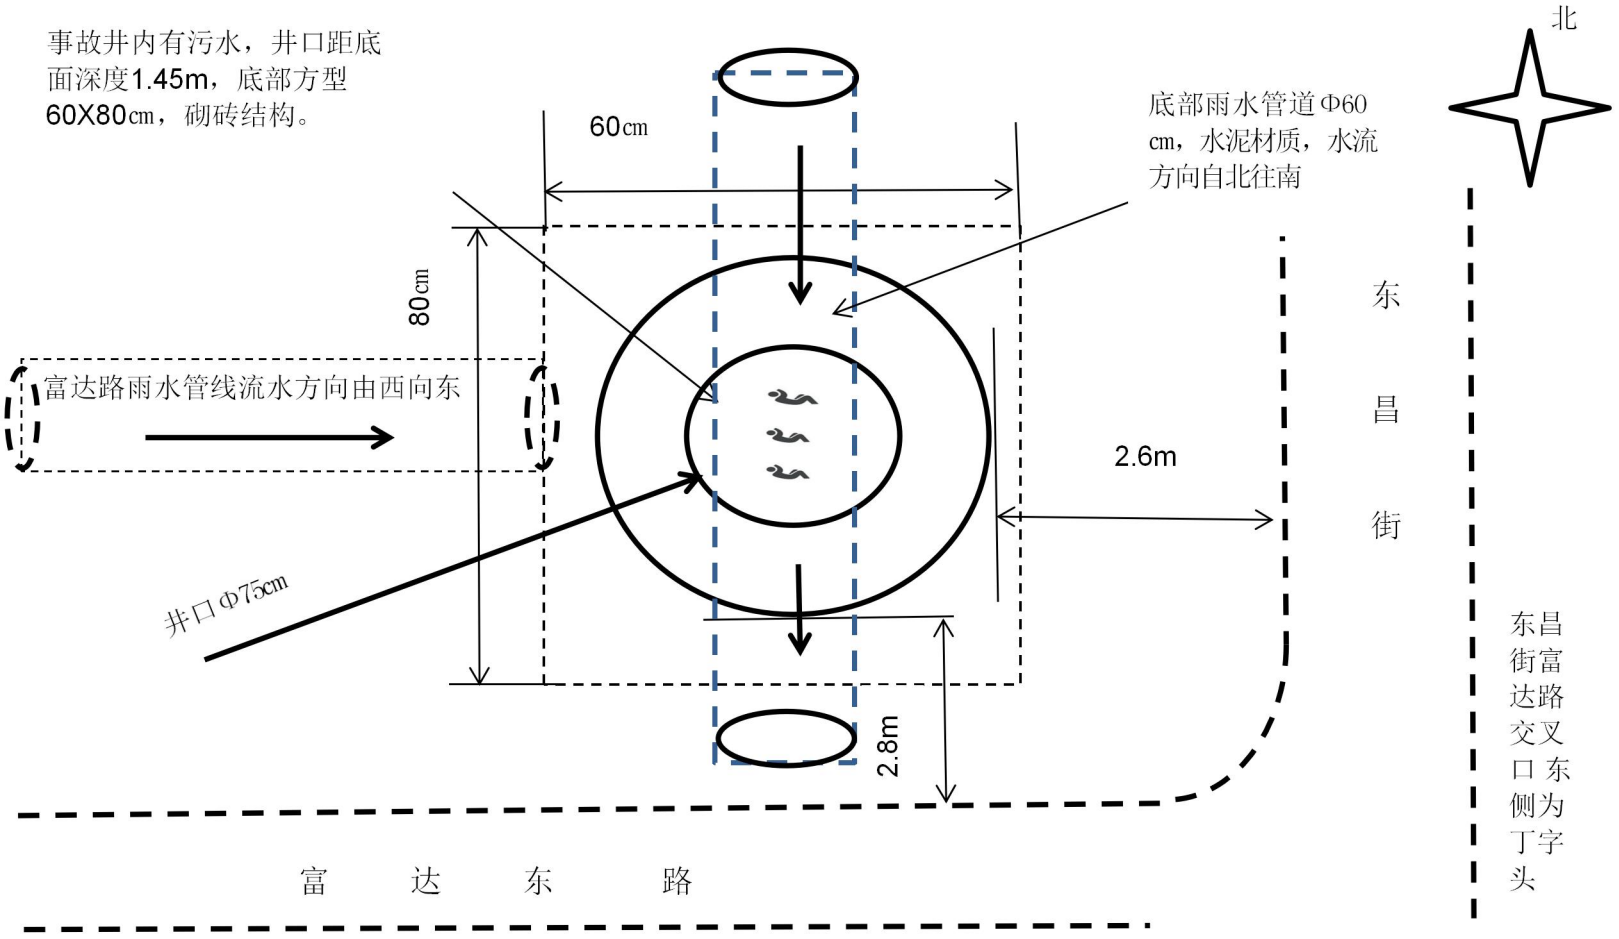
直接原因分析：

1、违规进行有限空间作业。富达路东延道路-排水工程施工队进行有限空间作业前未辨识有限空间作业风险；未按照“先通风、再检测、后作业”的要求进行施工；施工现场未配备滤毒罐、检测仪器、防化服、空气呼吸器、通风设备等有限空间作业所需的应急救援装备和物资；现场作业人员未经过安全教育培训，盲目施救。

2、衡水市强旺检测评价服务有限公司2023年11月1日19:35对事发工作井进行了有毒气体抽样检测，出具了气体取样分析检测报告。报告显示事故井内的有毒气体：硫化氢340mg/m³，一氧化碳5.7mg/m³。事故井内硫化氢最高浓度接近致害浓度430mg/m³。根据检测结果推断事故发生时硫化氢等有毒混合气体浓度更高。同时参照接诊的武邑县医院出具的诊断证明：“混合性气体中毒”。推断急性毒性-吸入类气体，硫化氢是主要的致伤因素。

3、硫化氢产生原因。现场勘查发现东昌街西侧事故井上下游雨水管道现已存满发酵污水。来源为：（1）小区车库、沿街门店私自改造排水造成有机物及生活污水进入雨水管网；（2）东昌街与富达路交叉口路段地势低于南侧建设路和北侧东风路，暴雨天气，污水管道中污水倒灌进入雨水管道；（3）街道雨水冲刷生活垃圾等杂物在雨水收集口堆积，沿收集管道进入检

查井中。雨水管道中的污水经长时间的积聚，沉积物发酵质变产生了硫化氢等有毒混合气体。

6、施工单位在开展有限空间作业时要紧盯常识普及、作业审批、作业前检测等环节，坚决防止“低级错误”重复发生；施工单位要紧盯是否对有限空间进行辨识、建立安全管理台账；设置明显的安全警示标志、并且配置有限空间作业所需的应急救援装备和物资;是否对从事有限空间作业人员、监护人员开展专业知识培训，是否作业前落实有限空间作业审批;作业时是否执行“先通风、再检测、后作业” 要求，作业现场是否设置监护人员，监护人员不得离开作业现场，不得进入有限空间参与作业等。
