# 重庆市和鑫达电子有限公司“6·17”一般机械伤害事故调查

日期：2024-09-06 来源：荣昌区应急局 字体

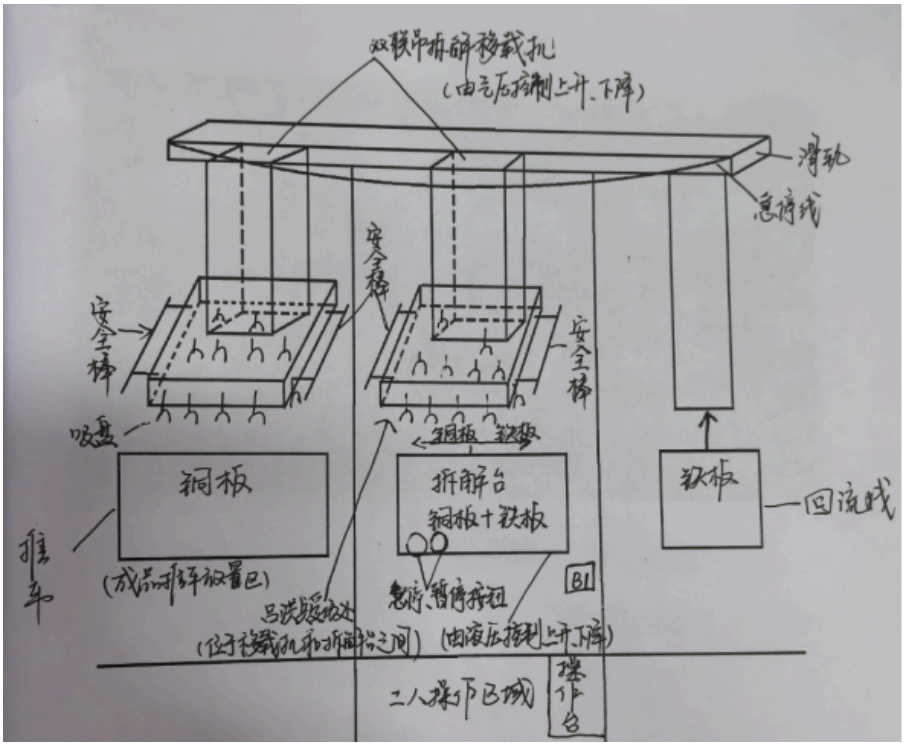
图2　移载机安全棒最高点及最低点离地高度

事故现场位于重庆和鑫达公司压合车间。事故回流线移载机左右两侧均设置有安全棒（移载机提升时最120厘米），其操作台、拆解台均安装急停按钮。（详见图1、图2、图3）

2024年6月19日，事故调查组对事故现场的移载机安全装置的有效性进行了模拟试验，结论为：“该双联了急停按钮，左右两侧均有安全装置，安全装置完好、可靠”。

吕某兵安全生产意识淡薄，在移载机未停机的情况下冒险进入运行区域俯身（身体高度低于安全棒高度，解台受挤压身亡。

（二）重庆和鑫达公司应严格落实安全生产主体责任。健全并落实全员安全生产责任制，建立完善的安全
落实安全生产职责的情况进行考核和奖惩。切实制定和完善安全生产规章制度和拆解岗位安全操作规程，按
育”及日常安全生产教育和培训提高从业人员安全意识和安全作业技能。强化对各生产部门作业现场的风险研判
范作业行为。构建安全风险分级管控和隐患排查治理双重预防工作机制，健全风险防范化解机制。强化事故隐
入区域做好隔离保护设施，切实管控事故风险，杜绝类似事故的发生。
