随州市曾都区何店镇随州市钰丰矿业有限公司“11·15”一般冒顶片帮生产安全事故调查报告

“11·15”一般冒顶片帮生产安全事故调查组

2023 年 1 月 9 日

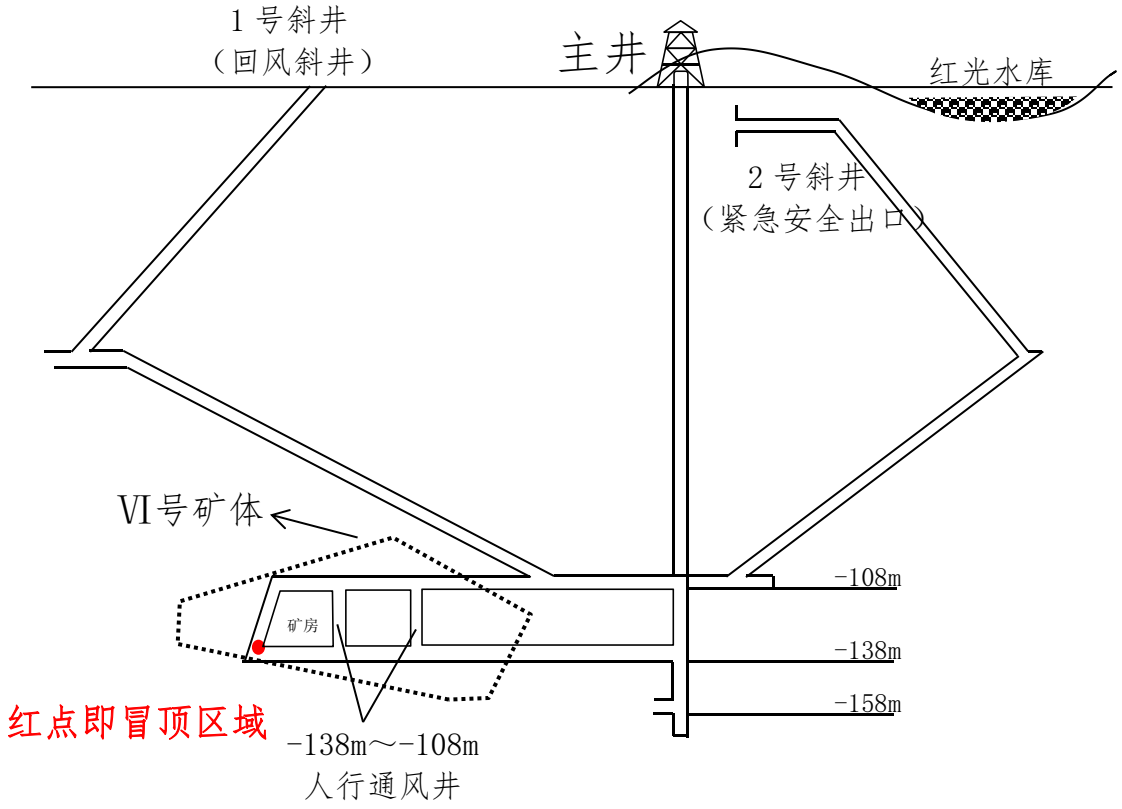
经现场勘查，事故点位于Ⅵ号生产系统井下-138 米中段拉底巷道通往Ⅵ号矿体采场的人行梯子间旁的通道内。事发点由外向里呈上升斜坡，宽度约为 2.6 米，高度约为 2.2 米。斜坡上有大量不规则石块，顶板上有多处节理裂缝，且有石块脱落痕迹，地上多处留有斑状或滴状血迹。脱落浮石重量约 70 千克。事故现场遗留 3 根钢钎撬棍（分别 1.5 米、2.2 米、3.5 米），1 顶安全帽、1 个照明头灯和 1 个防尘口罩。安全帽顶部凹陷，帽沿有裂口，内侧顶部及帽带残存大量血迹。照明头灯留有血迹。防尘口罩留有血迹。

图 1 事故矿井Ⅵ号生产系统示意图

图 2 事故现场照片（自上而下视角）

图 3 事故现场照片（撬棍、安全帽）

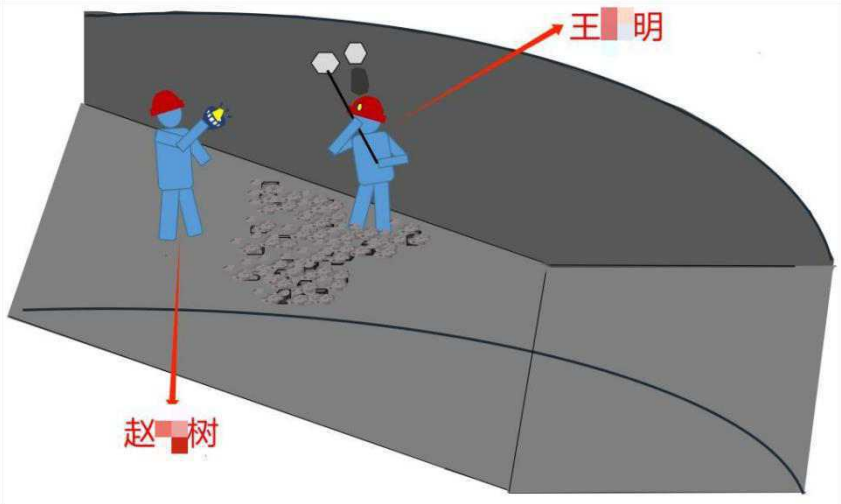
图 4 事故现场模拟图

9 时 55 分左右，正当王某明在撬浮石的时候，浮石旁边靠墙的一块石头突然脱落，赵某树大喊一声“注意！”，脱落的石头已砸到在下方作业的王某明头上，王某明当即倒了下去，头朝上脚朝下，趴倒在斜坡石堆上。

工人违章操作。排险作业人员王某明违反钰丰公司《检撬工安全技术操作规程》中关于撬浮石作业的相关规定，在未确保自身安全情况下，站在浮石下方进行检撬作业，因撬毛作业的震动导致浮石突然冒落砸中其头部，造成事故的发生。

随州市钰丰矿业有限公司要全面落实安全生产主体责任，深刻剖析事故发生原因，认真总结事故教训，举一反三，深入查找公司存在的不足和问题。要克服侥幸心理、习惯心态、畏难情绪。一是要进一步落实安全生产责任制度，对《顶板管理制度》等安全生产管理规章制度和《检撬工安全技术操作规程》等安全操作规程进一步完善和明确，同时细化责任考核，确保安全生产责任落到实处。二是要加强现场安全管理，改进和探索危险作业新工艺、新设备，提供良好的作业环境，及时发现和消除事故隐患，有效纠正和制止违章违规行为。三是要有针对性的开展应急预案演练，对冒顶片帮风险进行充分的风险识别和处置演练，提高应急处置能力。
