永登武胜驿甘肃捷顺源建材有限公司“5·11”一般坍塌事故调查处理报告

“5·11”一般坍塌事故调查组

2025 年 6 月 18 日

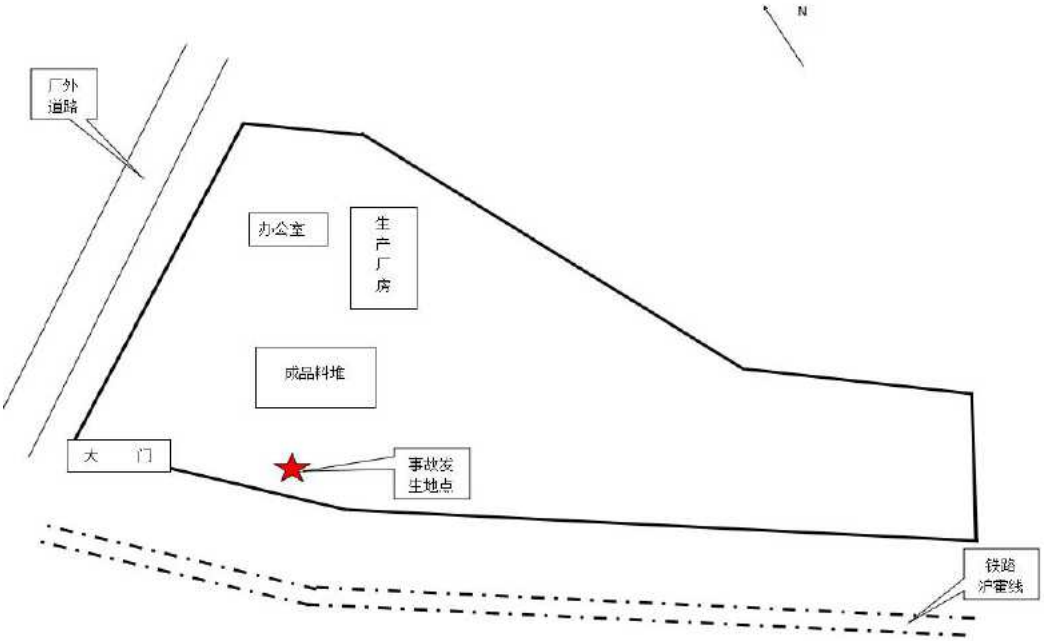
图 2 事故现场平面示意图

图 3 事故发生区域

图 4 事故发生区域东侧

图 5 事故发生区域上方

图 6 事故挖掘机全貌

违章作业是造成本起事故发生的直接原因。作业人员温某龙安全意识淡薄，在作业时挖掘机履带到工作面边缘的安全距离小于1.0m，且挖掘面的边坡角度约70º～80º，在接到作业指令后，未对现场存在风险隐患进行识别，未对边坡上方的混凝土块及砖块进行清理，未按要求自上而下分层实施，随意开挖，造成砂土及上方混凝土块滑落，导致坍塌事故发生。

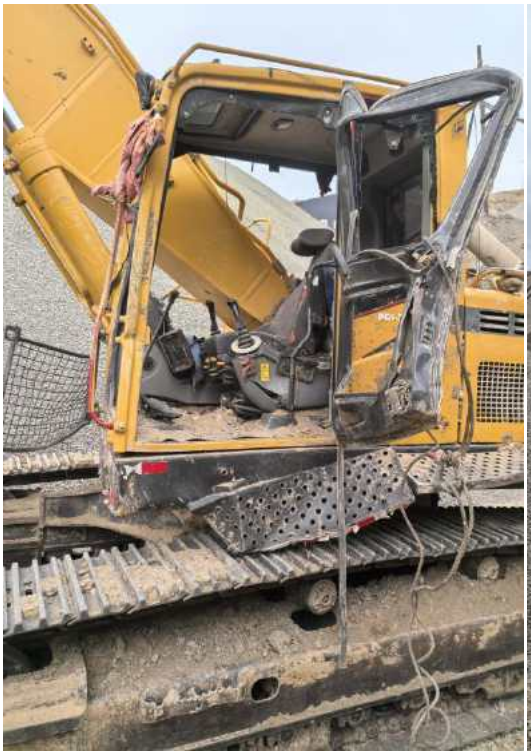
事故造成现场设备（挖掘机）发生损坏。

图 7 事故挖掘机侧面

图 8 事故挖掘机正面
