永登城关永登宏远翡翠城住宅小区项目二标段“10·10”一般高处坠落事故调查处理报告

2025年10月10日19时00分许，兰州市永登县城关镇永登宏远翡翠城住宅小区项目二标段施工现场发生一起高处坠落一般事故，造成1人死亡，直接经济损失120万元。

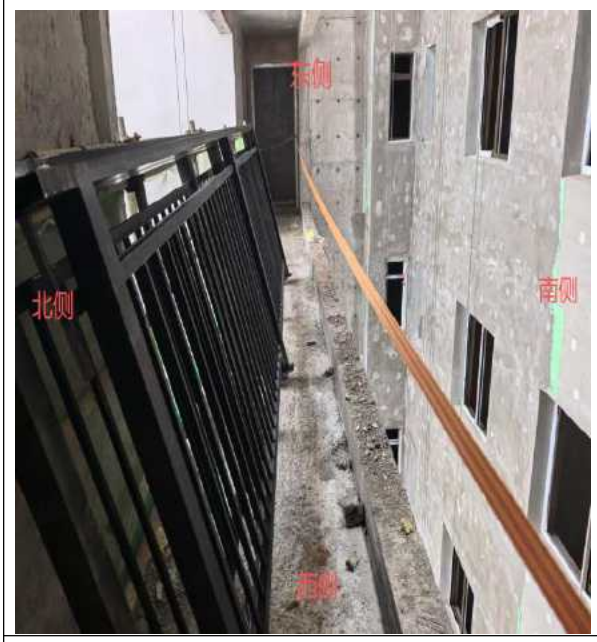
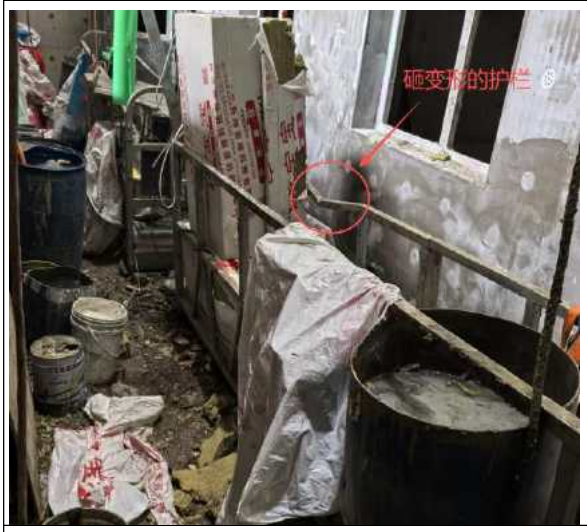
图 2 事故现场图片

<table><tr><td> 
</td><td> 
</td></tr><tr><td>图 1 作业现场</td><td>图 2 作业现场</td></tr><tr><td>图 3 死亡现场</td><td>图 4 死亡现场</td></tr></table>

效、作业人员未系挂安全带的生产安全事故隐患。以上原因直接导致从业人员杜某元在施工作业现场金属护栏未安装到位的情况下，下班过程中未及时恢复临时防护栏导致临边防护缺失，在未系挂安全带的情况下通过连廊时因身体失衡从连廊南侧坠落至采光井地面吊篮作业平台，导致死亡。
