索 引 号：
760803383/202408-00035
信息分类：
事故通报
内容分类：
其他,医疗、气象、应急,安全生产
发布机构：
宿州市应急管理局
成文日期：
2024-08-30
发布时间：
2024-08-30 11:28
文　　号：
有 效 性：
有效
废止时间：
暂无
关 键 词：
名　　称：
宿州埇桥“3·26”道路交通事故调查报告

宿州埇桥“3·26”道路交通事故调查报告

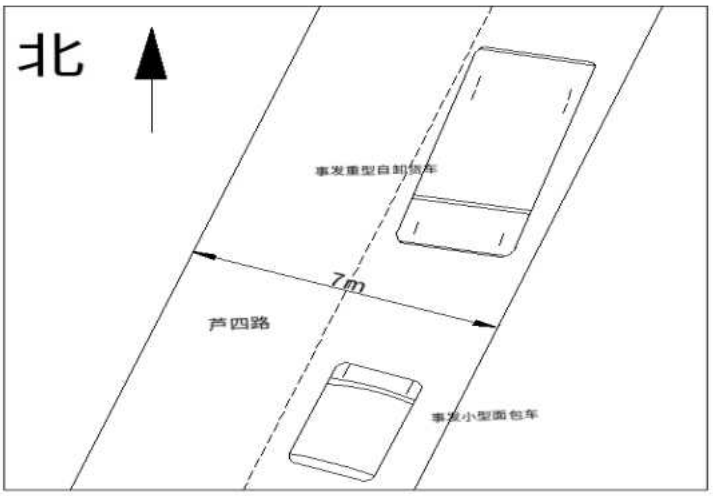
图1 事故发生前现场示意图

皖L*****号重型自卸货车由北向南行驶至事故地点时（图1），呈头朝西南尾朝东北状态，车身前侧与由南向北行驶朝东北尾朝西南状态下的皖L*****号小型面包车车身前侧及右侧前部发生碰撞（图2）。碰撞时皖L*****号重型自卸货车于越线行驶状态，两车碰撞的位置在皖L*****号小型面包车行驶的车道内。

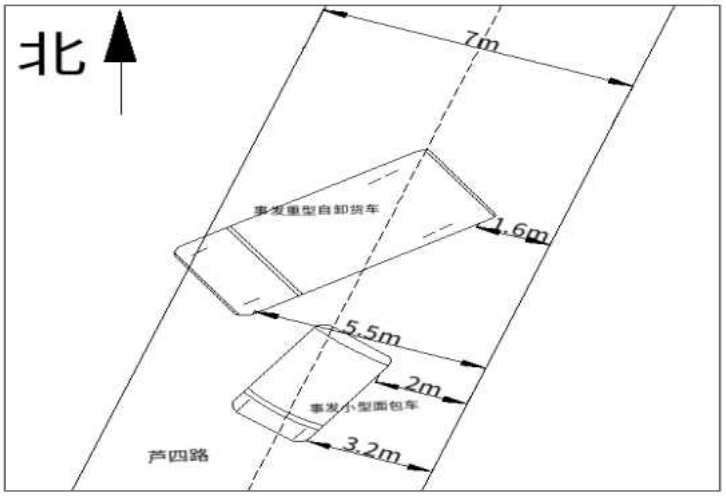
图2 事故发生后现场示意图

皖L*****号重型自卸货车（图3）后尾灯缺失，牌照污损严重。其右前照灯灯罩、防护板、前围饰板等处，以及皖L*****号小型面包车（图4）前保险杠外饰、前照灯、前挡风玻璃、右前车轮胎等处撞击痕迹和形态符合两车迎面碰撞的情形
