关于金安区马头镇安徽晶鑫葡萄园“2021•4•25”触电一般生产安全事故调查报告的请示

金安区马头镇安徽晶鑫葡萄园“2021·4·25”触电一般生产安全事故调查报告

金安区马头镇安徽晶鑫葡萄园“2021·4·25”触电事故技术分析调查报告

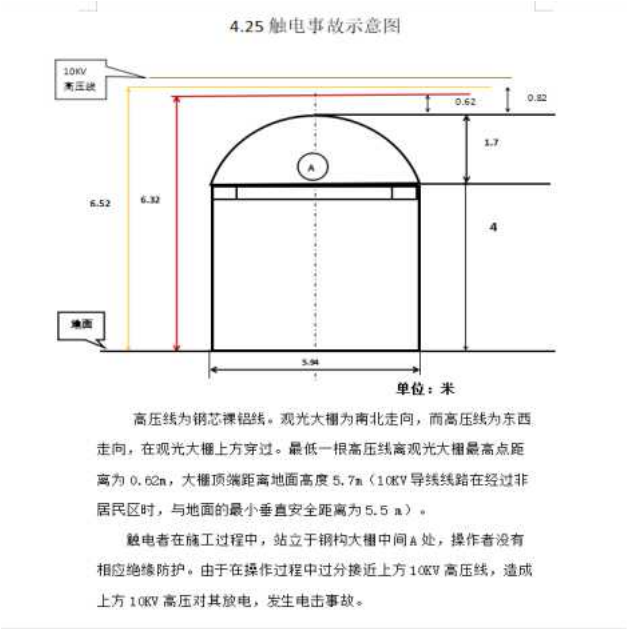
（四）“4·25”触电事故示意图

1. 安徽晶鑫葡萄种植专业合作社在施工前未做好安全警示和安全措施，是造成这次触电死亡事故的直接原因。

2. 安徽晶鑫葡萄种植专业合作社安全管理、对施工人员安全监督不到位，未及时发现安全和违章作业问题，是造成这次触电死亡事故的主要原因。

高压线为钢芯裸铝线。观光大棚为南北走向，而高压线为东西走向，在观光大棚上方穿过。最低一根高压线离观光大棚最高点距离为 0.62m，大棚顶端距离地面高度 5.7m（10KV 导线线路在经过非居民区时，与地面的最小垂直安全距离为 5.5 m）。

触电者在施工过程中，站立于钢构大棚中间 A 处，操作者没有相应绝缘防护。由于在操作过程中过分接近上方 10KV 高压线，造成上方 10KV 高压对其放电，发生电击事故。

1. 以此次事故为例，开展全专业合作社安全警示教育，深刻吸取本次事故教训，采取切实有效的整改措施。

2. 严格安全管理，加强现场安全管控，加大安全督查和反违章力度。

3. 要开展全社电气安全教育，特别是电气安全常识教育培训。

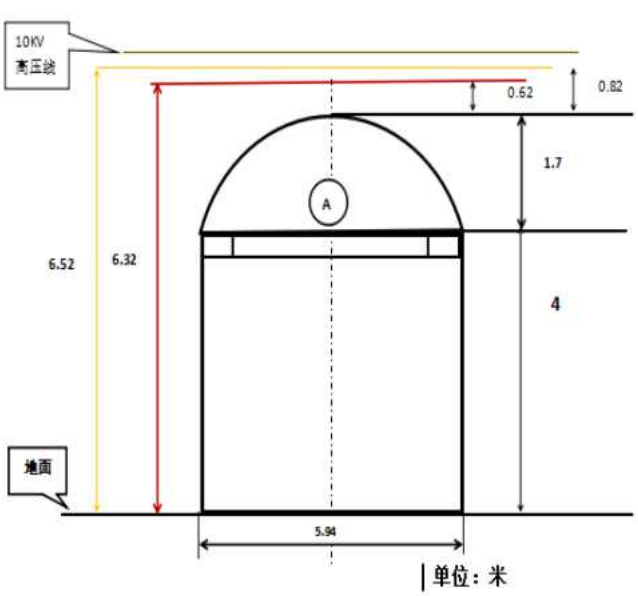
“2021·4·25”触电事故示意图

高压线为钢芯裸铝线。观光大棚为南北走向，而高压线为东西走向，在观光大棚上方穿过。最低一根高压线离观光大棚最高点距离为0.62m，大棚顶端距离地面高度5.7m（10KV导线线路在经过非居民区时，与地面的最小垂直安全距离为5.5 m）。

触电者在施工过程中，站立于钢构大棚中间A处，操作者没有相应绝缘防护。由于在操作过程中过分接近上方10KV高压线，造成上方10KV高压对其放电，发生电击事故。

1. 以此次事故为例，开展全专业合作社安全警示教育，深刻吸取本次事故教训，采取切实有效的整改措施。

2. 严格安全管理，加强现场安全管控，加大安全督查和反违章力度。

3. 要开展全社电气安全教育，特别是电气安全常识教育培训。
