安庆市应急管理局

【事故调查报告】安庆高新区安徽金善医药科技有限公司“8·7”燃爆事故调查报告

2024年8月7日上午10时15分左右，安庆高新区安徽金善医药科技有限公司生产车间一楼发生燃爆事故，造成4人受伤，直接经济损失195万元。

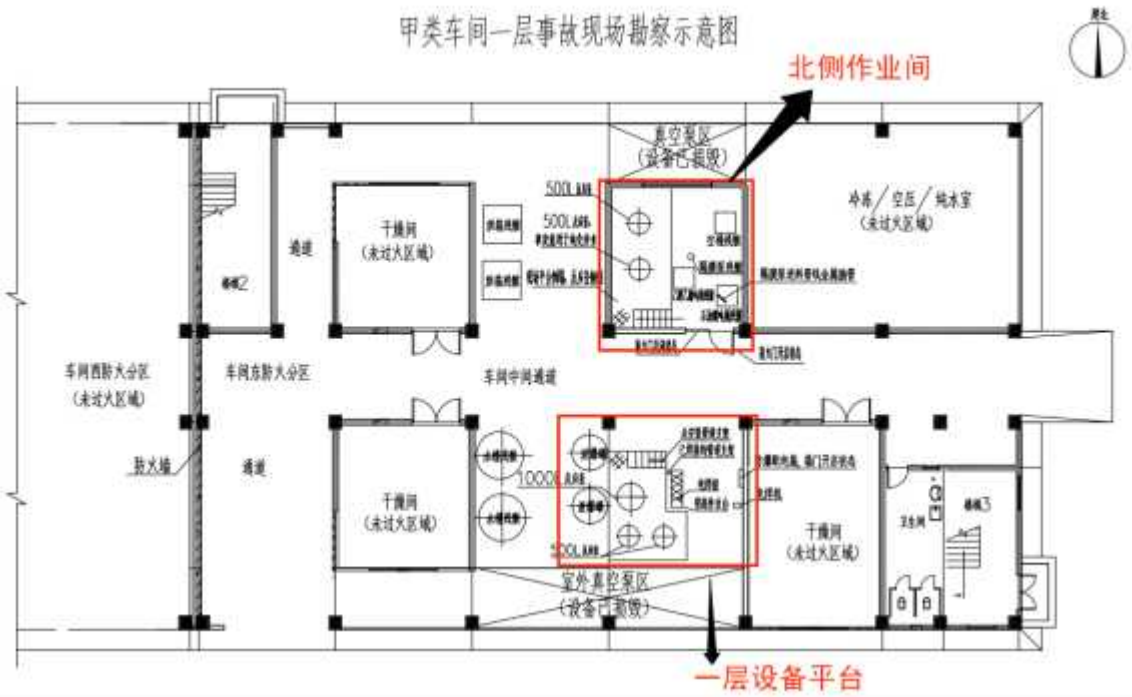
事故原始现场2处，均位于甲类生产车间（共3层，设东、西2个防火分区）一层东侧的防火分区内（如图所示），具体情况如下：

一层设备平台有1台1000L反应釜，2台500L反应釜（新增加），北侧设钢斜梯。平台框架东侧（靠近钢斜梯处）已经焊接上一只管道支架，平台东侧地面遗留电焊机、通风百叶窗、烧毁的安全帽等，电焊钳位于钢制作业台（高约1米）上，设备平台动火点附近遗留有未使用的焊条，平台钢斜梯上遗留一只未安装的管道支架。设备平台东边隔墙上的防爆电气箱门处于开启状态。平台南边为车间室外真空泵区（已经烧毁）、东边为封闭结构的干燥间，西侧是2台3000L泄爆罐及2台已经烧毁的塑料水槽，平台北侧为车间中间通道，中间通道北侧有一间封闭结构的作业间（即乙基三苯基溴化膦纯化作业现场）。

自7月31日起至事故发生时，企业在该封闭作业间内进行乙基三苯基溴化膦纯化作业（采用溶剂除杂）。根据事故现场勘查，事故导致该作业间内钢制设备平台过火倒塌；作业间地面遗留有3只已烧毁仅剩外部钢支架的吨桶；用于打料的隔膜泵及连接软管已经烧毁，仅余金属材质的管件及泵进料端金属插管，金属插管遗留在作业间门口附近的石油醚吨桶残骸内。该作业间北

侧窗户烧毁，玻璃碎片飞溅至窗外7-8米处；窗外的车间室外真空设备已经烧毁；作业间南侧对开防火门一扇关闭一扇打开；作业间南侧墙面上的通风百叶窗已在事故中飞落。
