安庆太湖安徽万豪工程设备技术（集团）有限公司“6·1”一般高坠事故调查报告

市政府“6·1”事故调查组

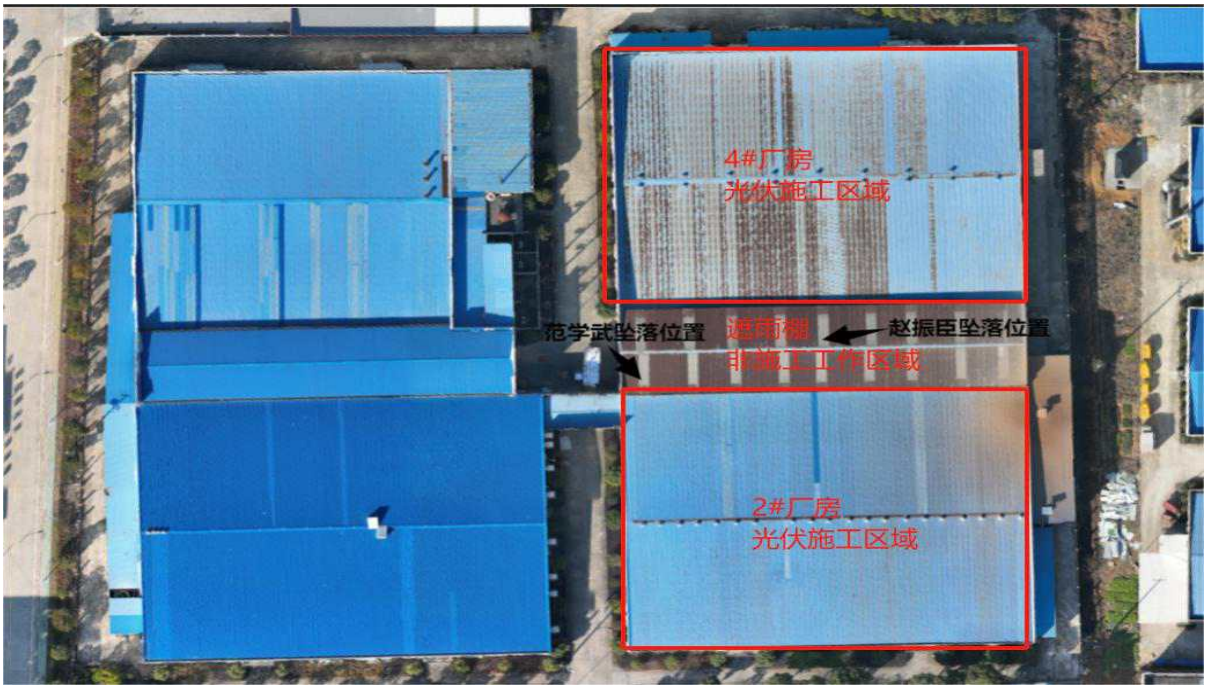
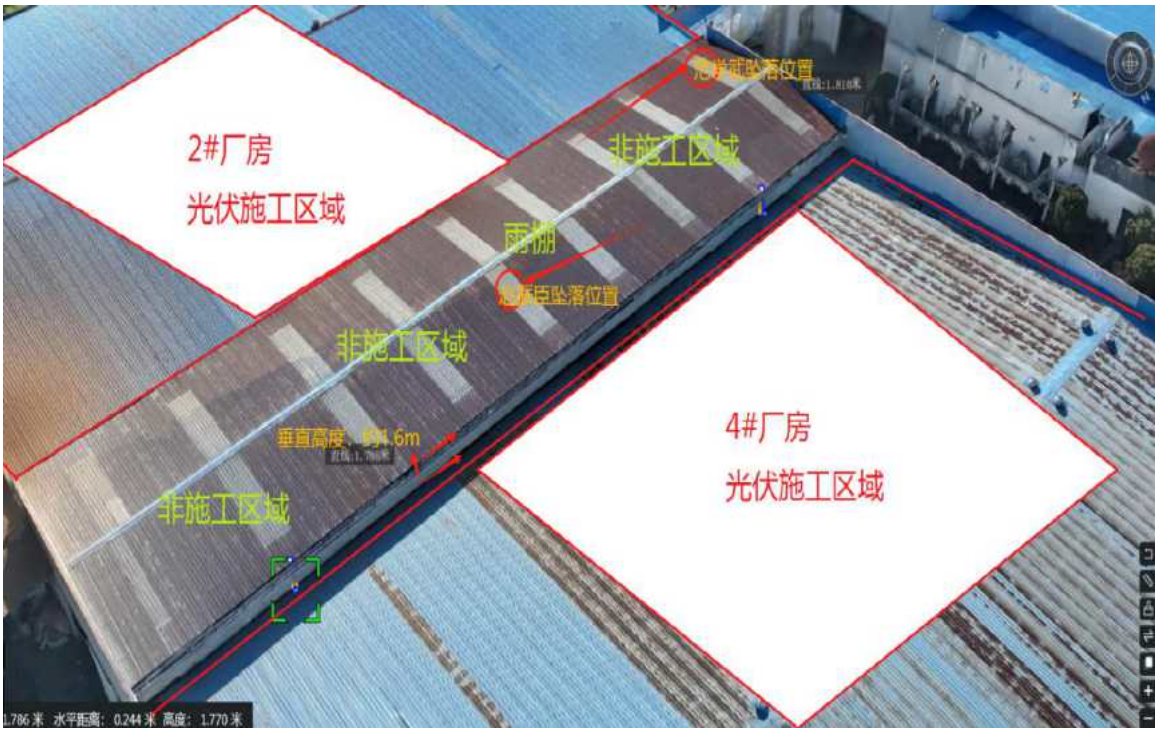
9 时 40 分许，范*武欲到达 4 号厂房屋顶，但未从 2、4 号厂房西侧钢直爬梯上下（安全路径），而是从 2 号厂房翻越高度约为 1.6 米的女儿墙后爬上遮雨棚（遮雨棚不是光伏安装区域），行走至阳光板处时阳光板破裂，范*武坠落到地面。正在 4 号厂房房顶作业的赵*臣听到工友呼救后，欲前去查看施救，也从 4 号厂房屋顶匆忙翻越女儿墙爬上遮雨棚，同样在行走至另一块阳光板处时坠落到地面。现场勘验坠落点距地面约 6.9 米，范*武当场死亡，赵*臣送医后抢救无效，于当天下午死亡。

事故发生地点位于太湖县银丰棉业有限公司 2 号厂房与 4 号厂房之间的钢屋架遮雨棚上。（如下图所示）

经调查认定，该起事故的直接原因是：事发项目施工人员范*武安全意识淡薄，违反施工安全规定翻墙进入非施工区域的遮雨棚并在承重能力较弱的阳光板上行走，阳光板破裂后高坠致

死。施工负责人赵*臣在查看施救过程中同样违反施工安全规定，也从遮雨棚的阳光板上高坠致死。
