安庆市应急管理局

安庆市新潮建筑安装工程有限公司“2022.4.5”机械伤害事故调查报告

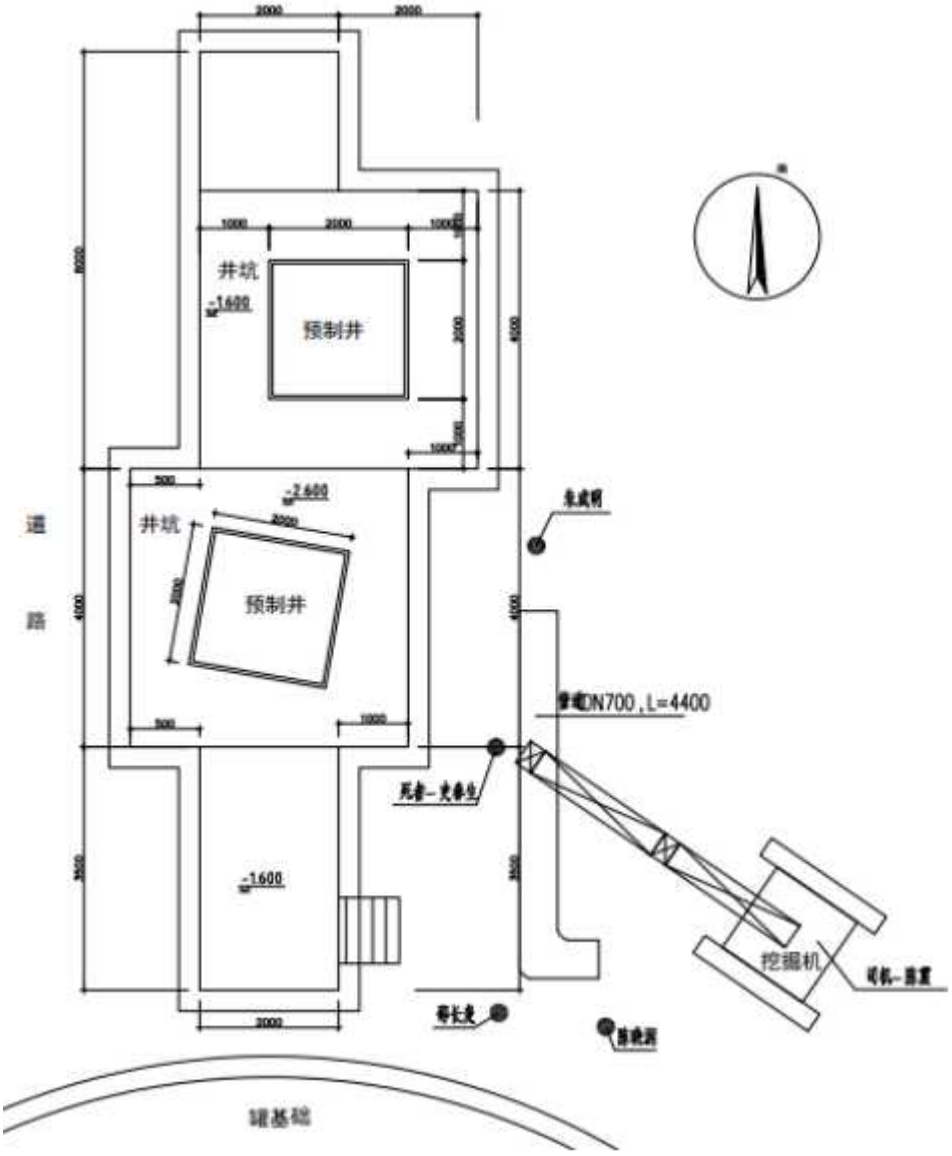
图2：事故发生前位置平面图

2022年4月5日上午9时15分许，新潮建安公司准备吊装阀门井（混凝土预制方井，外形尺寸2000mm*2000mm*2000mm），为施工人员下基坑需要继续修建坑槽西侧上下踏步，施工负责人史春生临时安排挖掘机将位于上下踏步西侧（距边坡顶约3米）待下沟的一根（直径700mm、长度4000mm、北端弯头、重量约1吨）钢制管道移位。（见图2）。

吊移过程中，管道靠近弯头侧一股吊带从吊钩脱出，管道下落失稳。史春生带领邵长麦、朱成明、陈晓润3名作业人员，进入挖掘机作业半径内进行处置。（见图2）
