霍邱经济开发区六安钢铁控股集团有限公司“11.3”一般高处坠落事故调查报告

2024年11月3日16时10分左右，霍邱县经济开发区六安钢铁控股集团有限公司发生一起高处坠落事故，致1人死亡，直接经济损失约135万元。

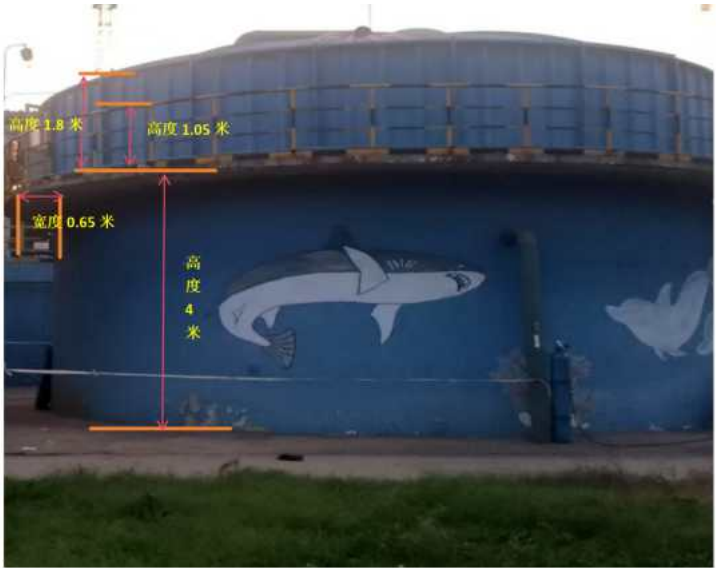
图1

16时14分，何*宇在弯腰递角磨机给棚内的石*学后转身时，突然身体失稳，跌坐在之前切割掉的一块塑钢板上，随即和塑钢板一起滑落坠至地面。

（四）事故现场情况。事故发生时，何*宇在进行污泥浓缩池盖板顶棚作业。污泥浓缩池平台高度4米，平台宽0.65米，平台栅栏高1.05米，盖板顶棚边缘高度1.8米。何*宇在污泥浓缩池盖板顶棚南侧切割的盖板呈梯形，上边1.4米、下边1.65米、高1.2米，何*宇从污泥浓缩池盖板顶棚南侧边缘坠落时距地面高度约5.8米。

（一）直接原因：何*宇在污泥浓缩池盖板棚顶上高处作业，在未系挂安全带或安全绳的情况下违规冒险作业，意外坠落至地面，导致伤重不治死亡，是这起事故的直接原因。
